01**ASILO NIDO
SAN GIOVANNI EVANGELISTA****VIA PONTORME 26/a
PONTORME****A2****PR****RAGGIUNGIBILITÀ****A****B****C****RIFERIMENTO MAPPA****ACCESSIBILITÀ****A****B****C****ACCESSIBILITÀ
DEDICATA****1****2****3****FRUIBILITÀ INTERNA****A****B****C**

**NOTE ED EVENTUALI INTERVENTI**

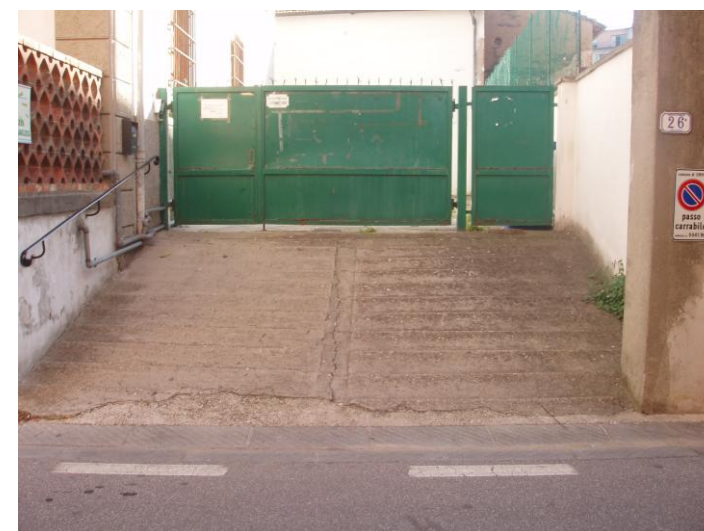
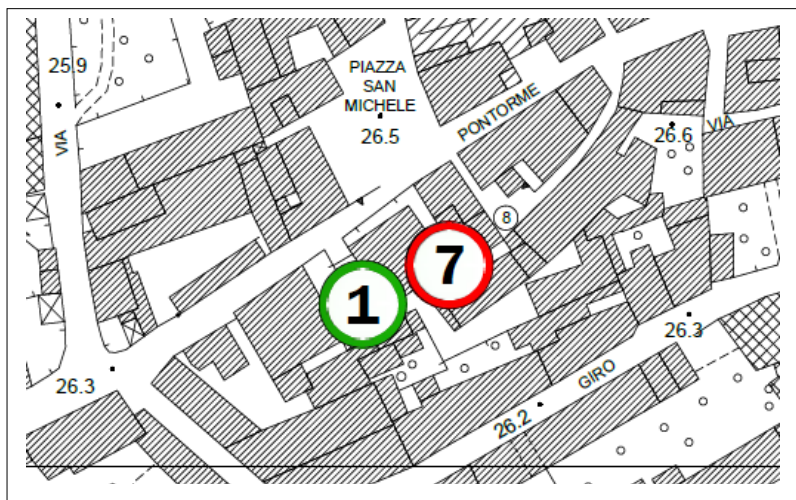
Accesso da strada trafficata con percorso inclinato ripido.

Cortile interno da cui si accede al nido al P.T.

Gradino di cm 15 alla porta d'ingresso.

Interno in piano.

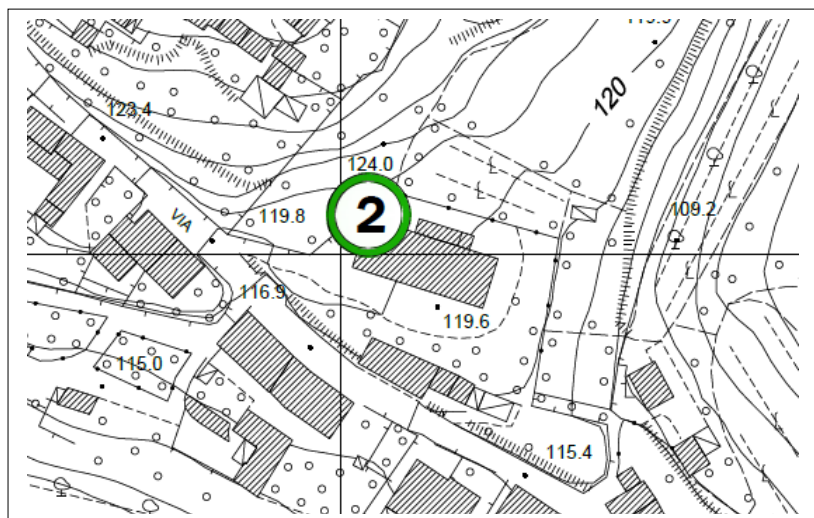
Accesso da spazio esterno in asfalto con parcheggio.
 Percorso per raggiungere l'accesso in pendenza.
 Accesso in piano.
 Rampe per accesso al giardino sui lati edificio.
 Presenza bagno disabili attrezzato al P.T.

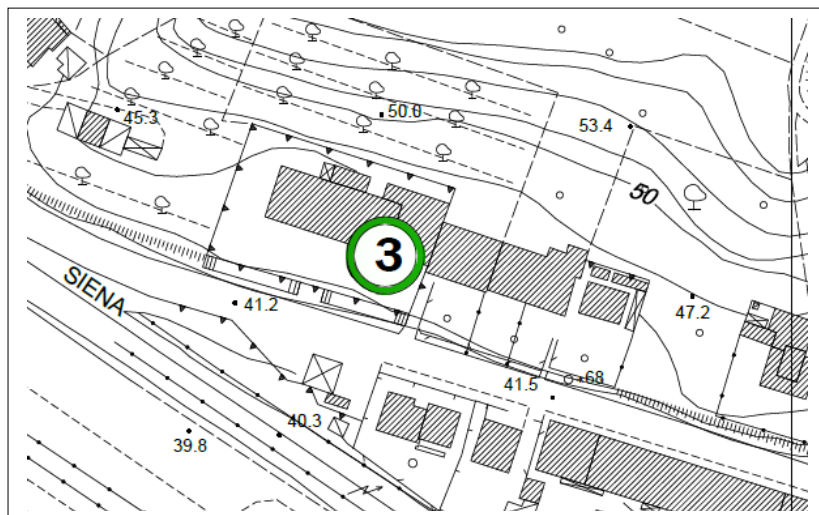
Raggiungibile da strada asfaltata su piazzale antistante.
 Percorso inclinato e gradini per accesso all'interno.
 Spazio interno in piano con rampetta di raccordo per
 dislivello tra due parti della struttura.
 Presenza bagno disabili attrezzato.

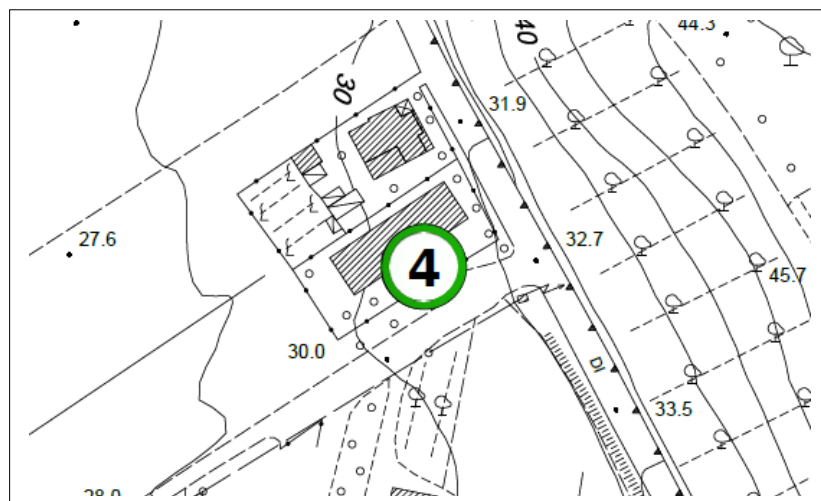
Accesso da strada secondaria.
 Percorso inclinato in lieve pendenza, raccordato.
 Spazio interno in piano.
 Presenza bagno disabili attrezzato.
 Rampe per accesso a altre sezioni e per giardino sul retro dell'edificio.

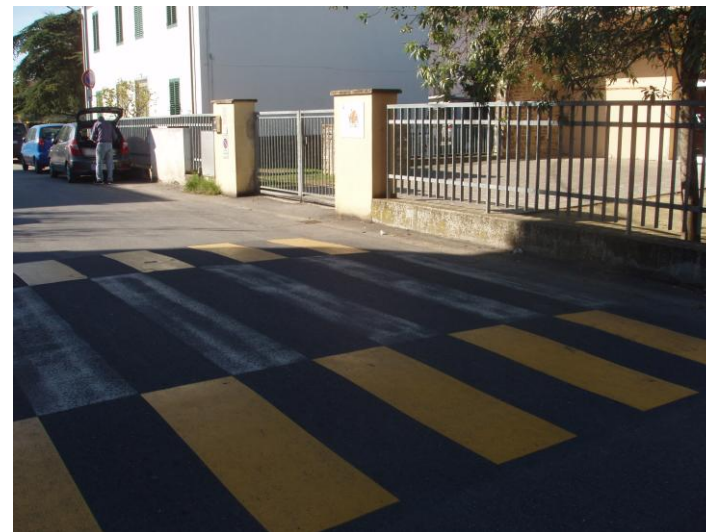
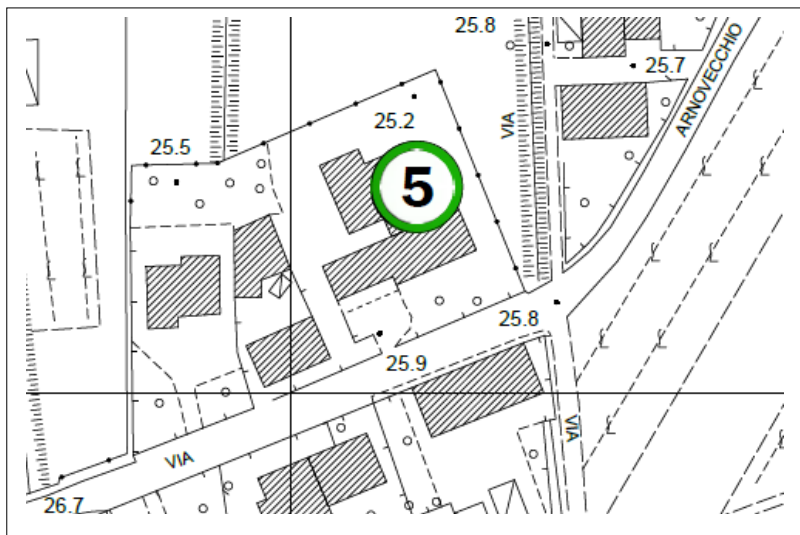
Accesso da strada con attraversamento pedonale rialzato.
 Rampetta di raccordo da marciapiede.
 Cortile interno pavimentato ed in piano.
 Accesso all'edificio con soglia di cm. 5.
 Interno in piano.

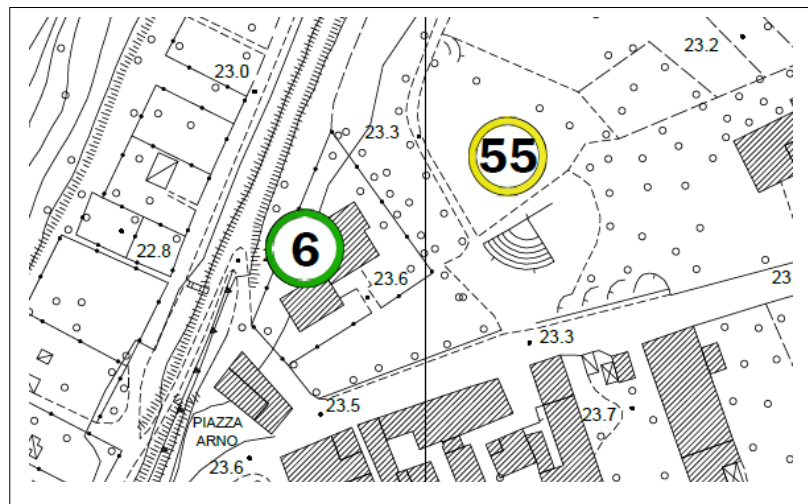
Accesso da passo carrabile raccordato.
Cortile interno pavimentato ed in piano.
Rampa per accesso principale all'edificio.
Manca servizio igienico adattato.

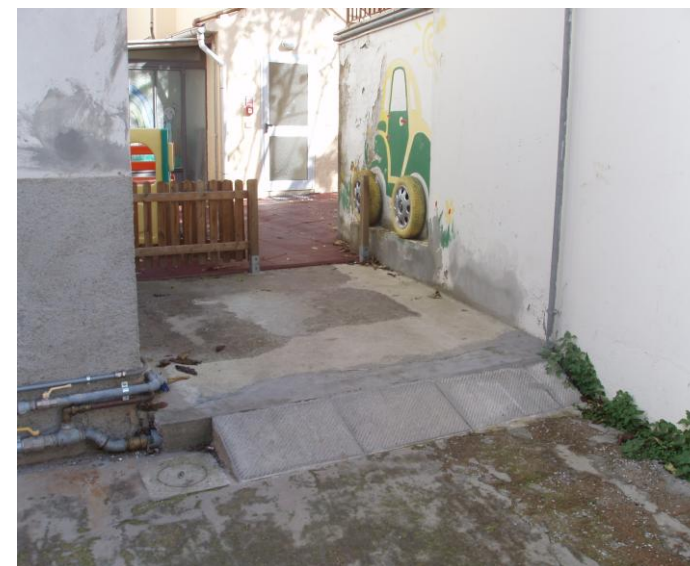
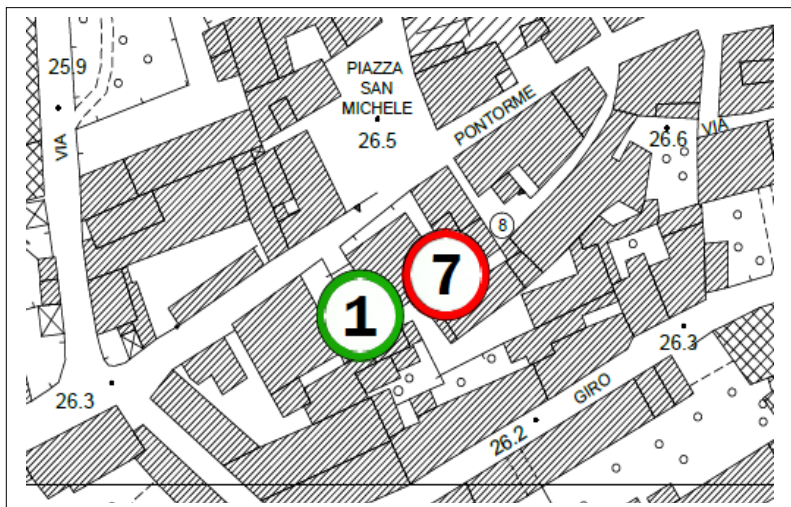
Accesso da strada trafficata con percorso inclinato ripido.
 Cortile interno da cui si accede alla scuola al piano primo attraverso due rampe di scale
 Gradino di cm 15 alla porta d'ingresso.
 Interno in piano.
 (vedi anche scheda n.1)

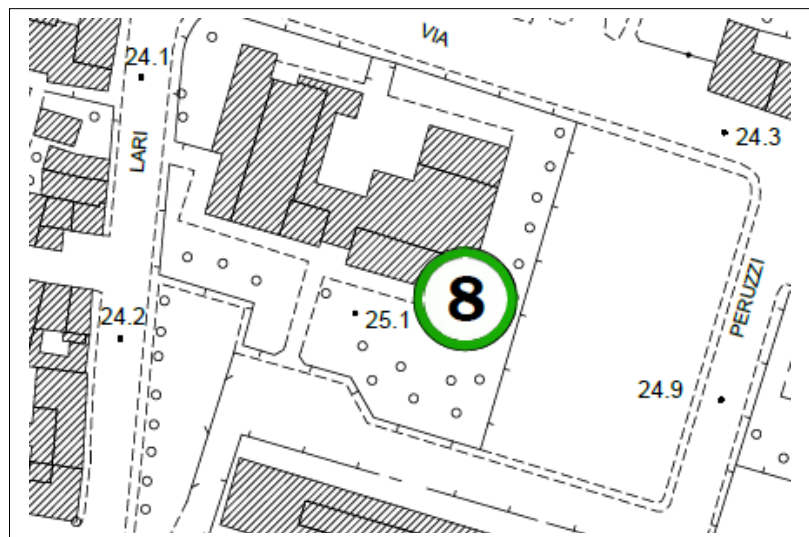
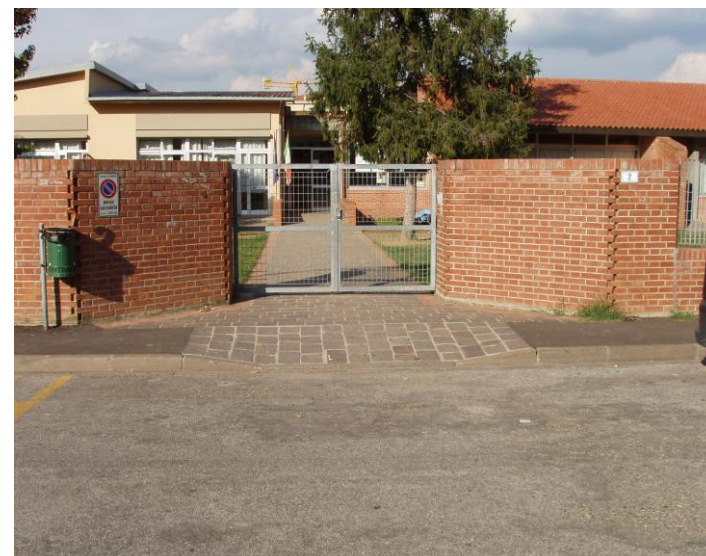
Accesso da rampetta carrabile
 Percorso pavimentato
 Ingresso all'edificio con percorso inclinato
 Interno completamente in piano
 Presenza servizi igienici adattati

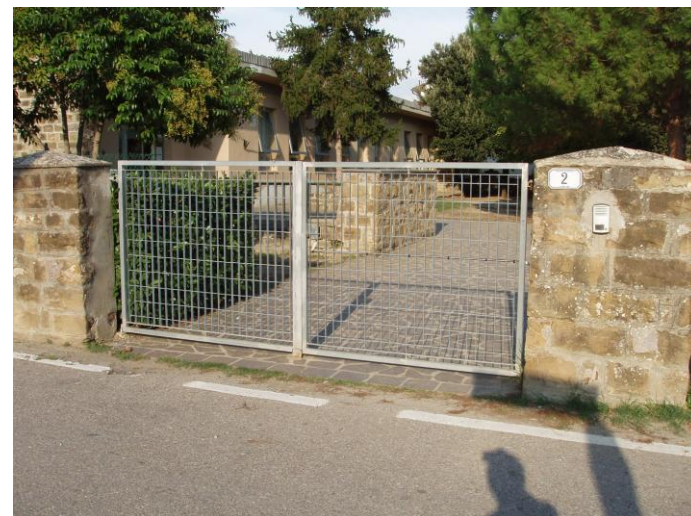
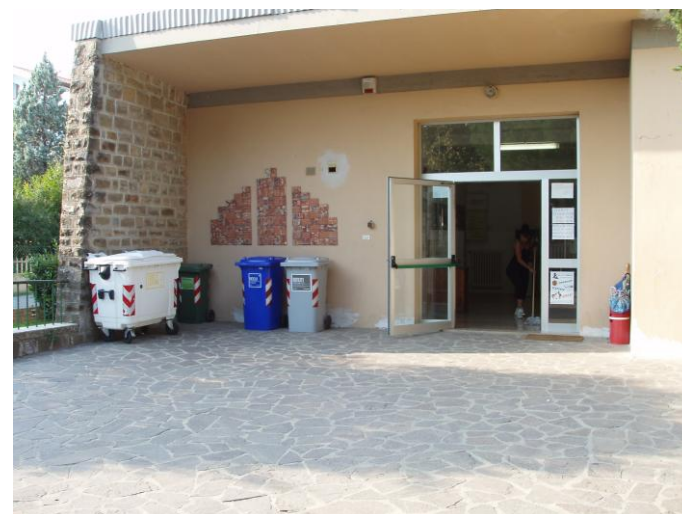
Accesso da strada in piano al cortile interno con pavimentazione in pietra.
 Soglia all'ampio ingresso dell'edificio.
 Interno senza dislivelli
 Presenza di servizi igienici adattati

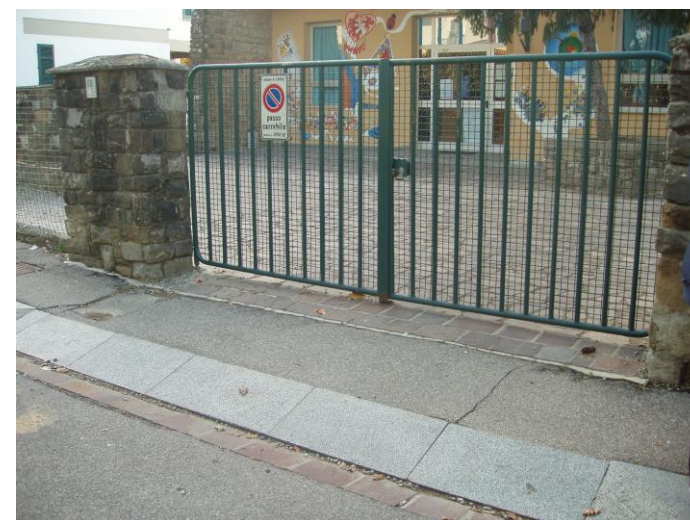
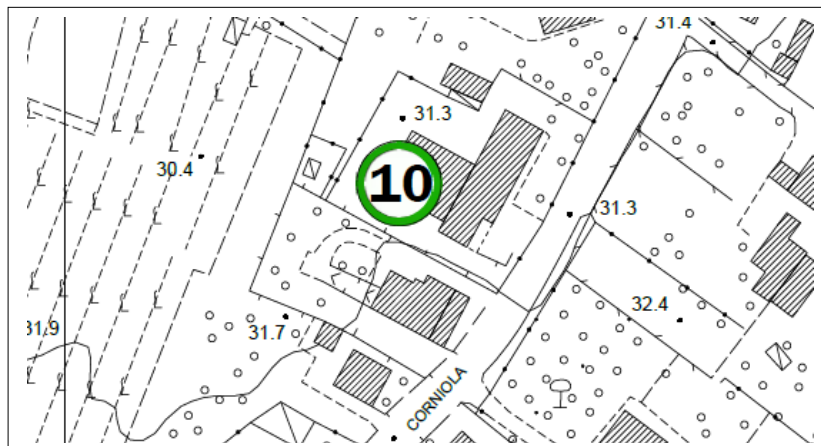
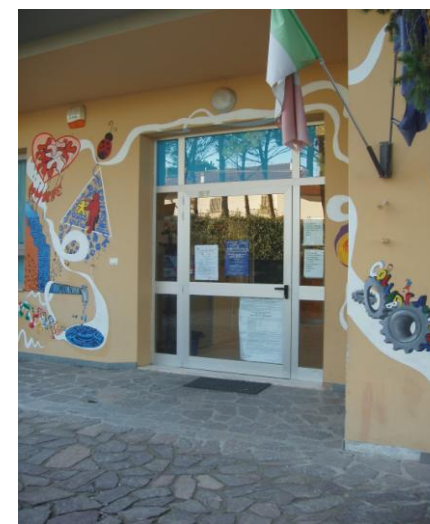
Accesso da strada con rampette al passo carrabile
 Percorso del cortile interno in piano
 Ingresso in piano
 Rampetta per accesso al giardino esterno; percorso
 piastrellato o sterrato

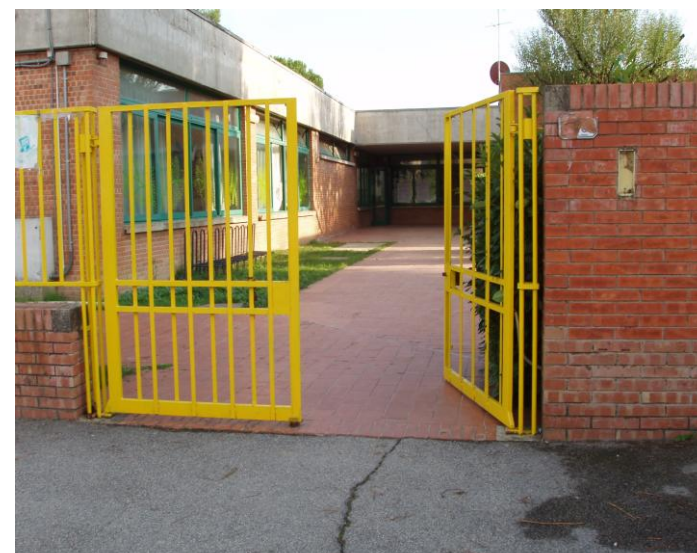
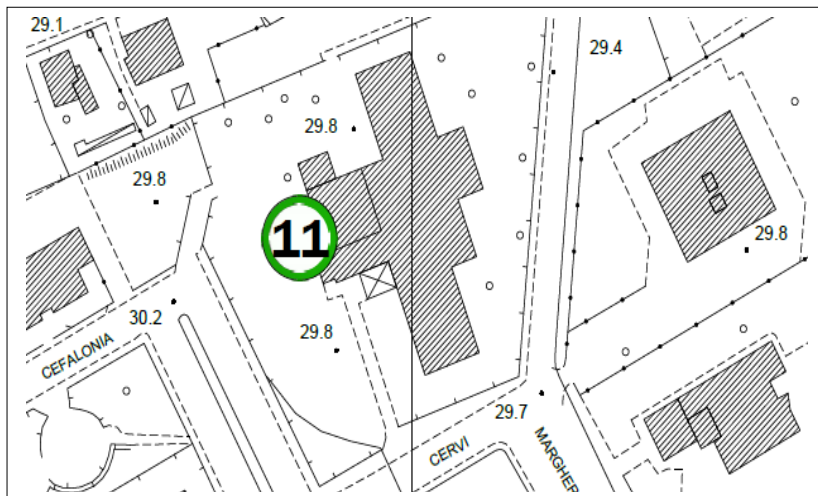
Accesso da parcheggio con percorso del cortile interno pavimentato ed in piano
Rampetta di raccordo non d'avanti all'ingresso.
Accesso all'edificio in piano con pavimentazione in piastrelle.
Soglietta cm.2
Presenza servizi igienici ampi e servizio igienico adattato presente anche nella palestra.

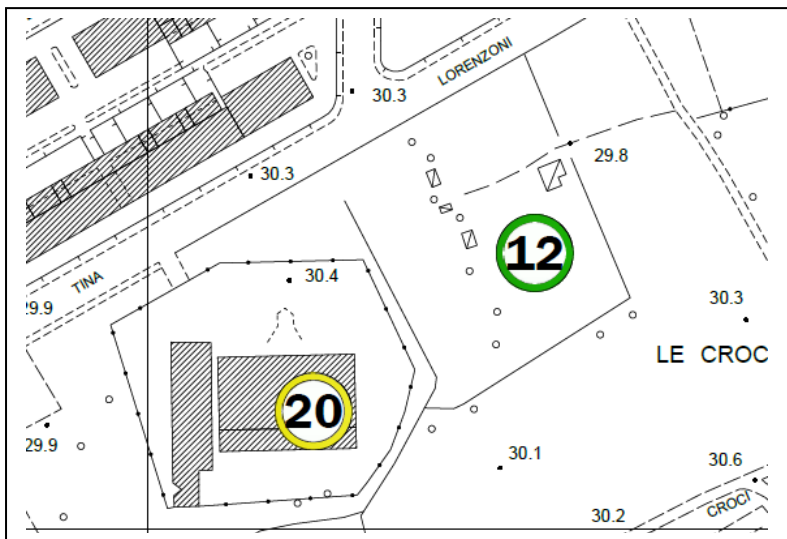
Raggiungibile da passo carrabile per cortile interno
 Accesso completamente in piano.
 Soglia ingresso di cm.2. Edificio di recente
 costruzione completamente accessibile.
 Accesso alla palestra sul retro direttamente
 dall'interno della scuola, accessibile, o da parcheggio
 con percorso sterrato e a mattonelle.
 Servizi igienici accessibili nella scuola e nella palestra.

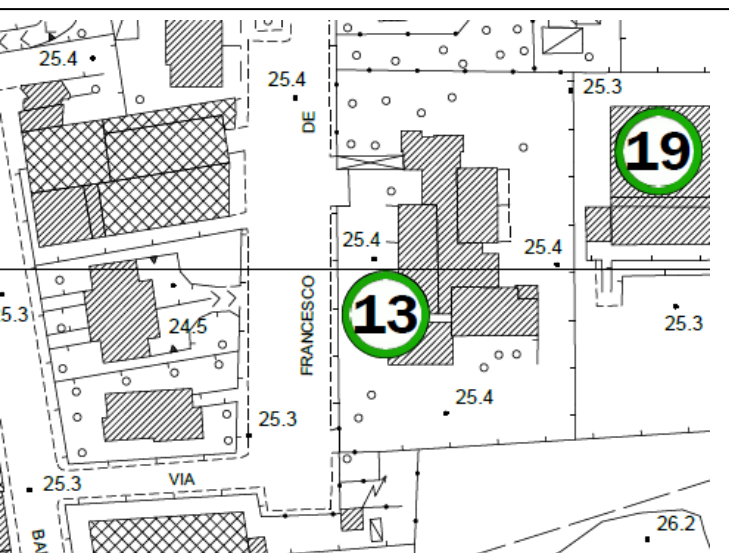
Accesso da percorso pedonale con rampetta di raccordo.
 Ingresso all'edificio con percorso inclinato.
 Rampetta di uscita per giardino.
 Presenza servizi igienici adattati.
 Collegamento dalla scuola con la vicina palestra (Palazzetto Lazzeri vedi scheda n.19).

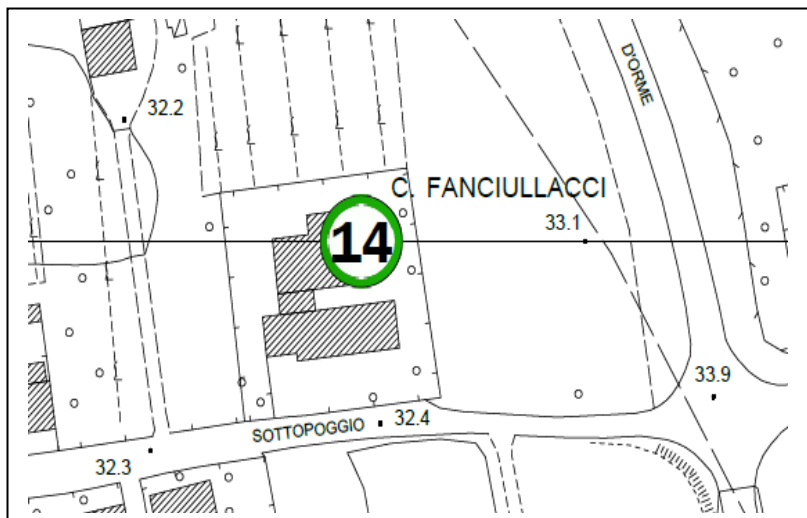
Raggiungibile da parcheggio antistante.
 Accesso da rampetta di raccordo sul marciapiede.
 Percorso inclinato per accesso all'edificio.
 Spazio interno in piano.
 Presenza servizi igienici adattati.
 Rampa per accesso al giardino laterale.

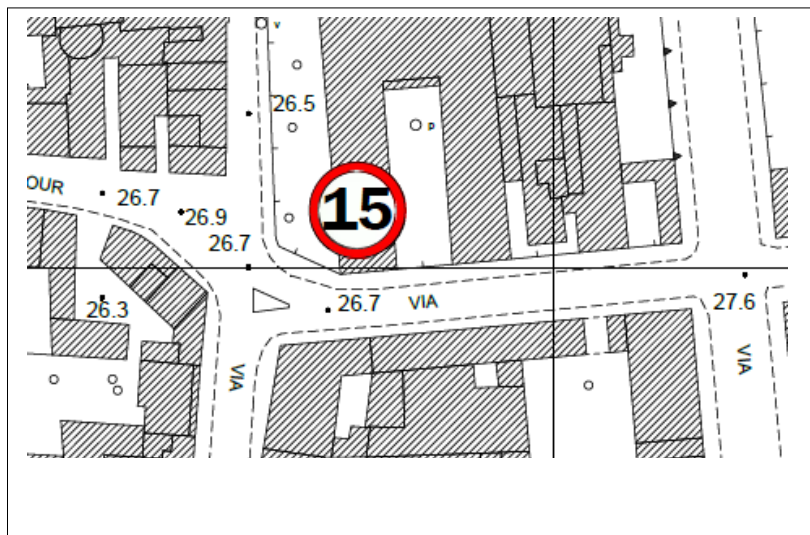
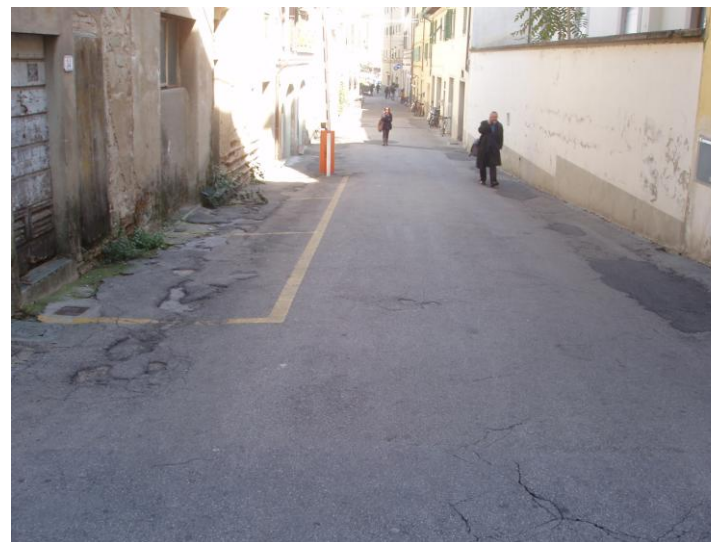
Struttura dismessa del vecchio ospedale.
Edificio in via di completa ristrutturazione.
Accesso da strada in pendenza abbastanza accentuata.
Rampetta per accesso edificio, percorso per ascensore ex ospedale chiuso fino al 2° piano
Tre rampe di scale.
Presenza di un servizio igienico adattato al 2° piano
Vari dislivelli interni per raggiungere le aule

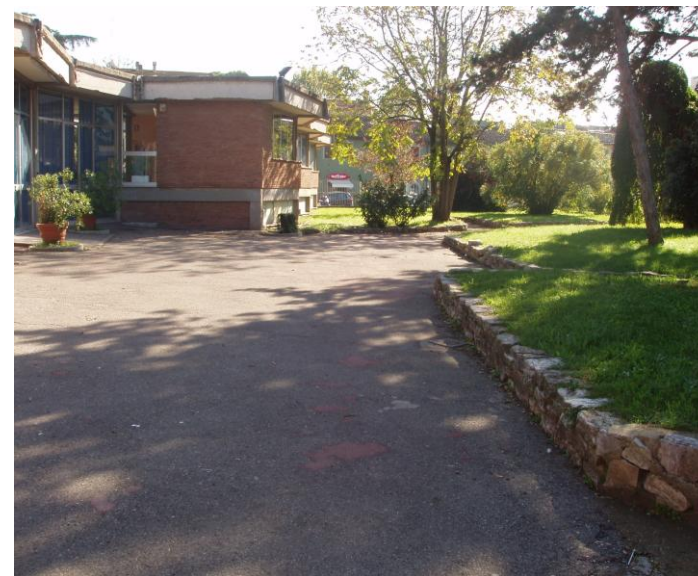
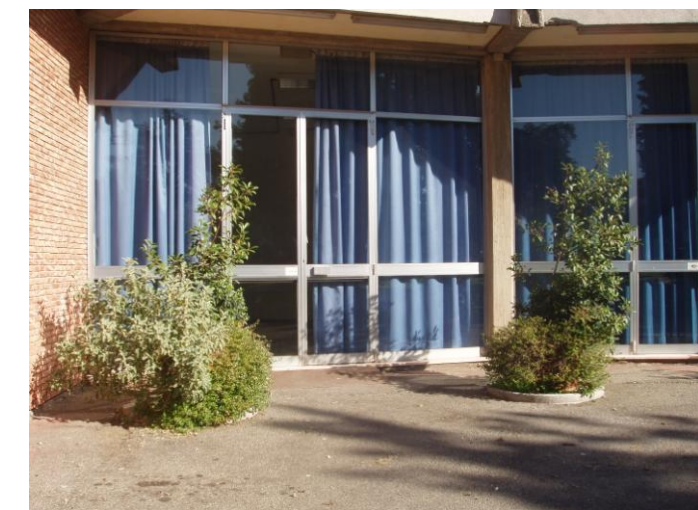
Accesso da parcheggio con posti riservati al cortile interno.
 Porta principale con gradino di 12 cm. Accesso da altra porta raccordato per l'atrio del Palazzo Esposizioni Interno in piano.
 Servizio igienico adattato raggiungibile dall'atrio con montascale.
 Aule raggiungibili con percorso interno in piano.

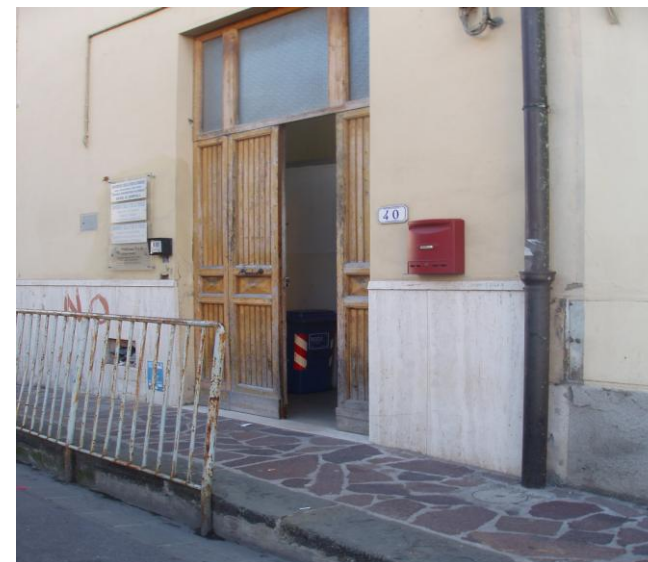
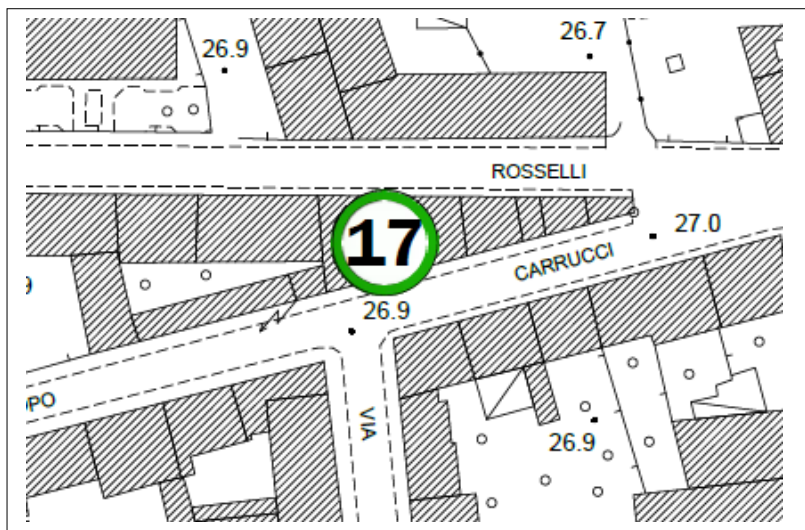
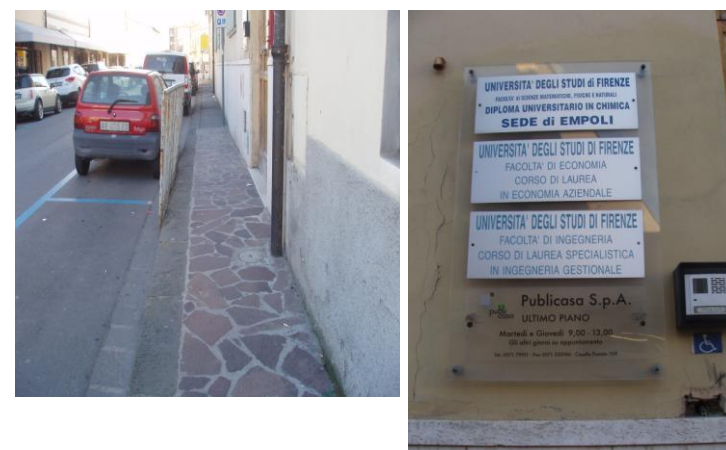
Accesso al marciapiede con rampetta
 Percorso rialzato fino al piano dell'ingresso
 Pulsante per chiamata "accessibilità condizionata"
 Ingresso in piano da portone in legno
 Montascale interno per aule primo e secondo piano
 Presenza servizi igienici adattati al PT.
 Presente anche sede Publicasa al piano secondo
 raggiungibile con lo stesso montascale.

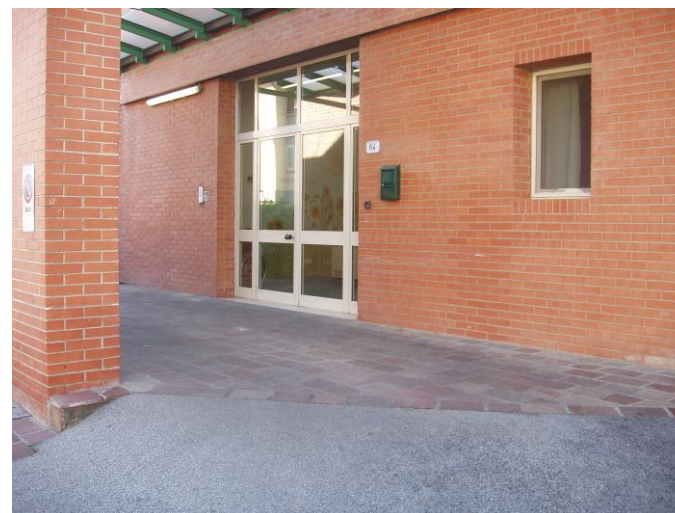
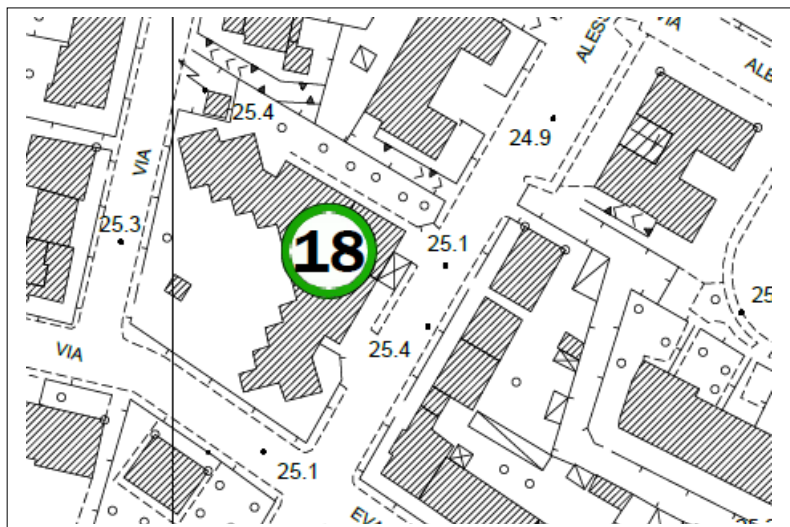
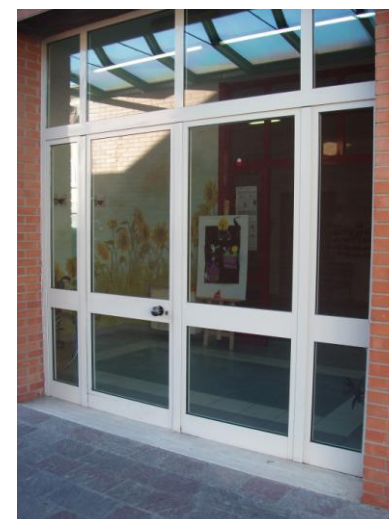
Struttura completamente adattata per esigenze persone disabili non autosufficienti
Accesso in piano da percorso pedonale con rampetta
Ingresso con percorso raccordato in lieve pendenza
Servizi igienici accessibili e adattati
Ascensore interno per piano primo
Camerette tutte accessibili anche con carrozzelle.

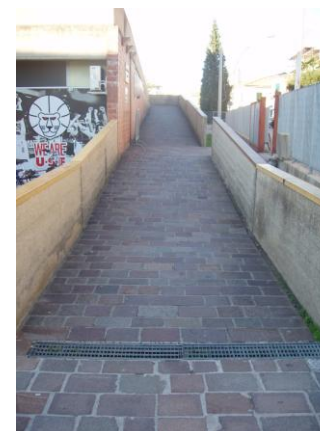
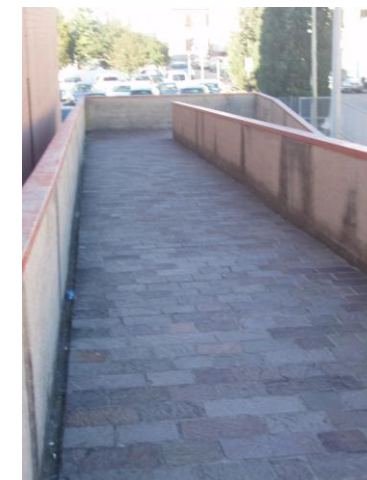
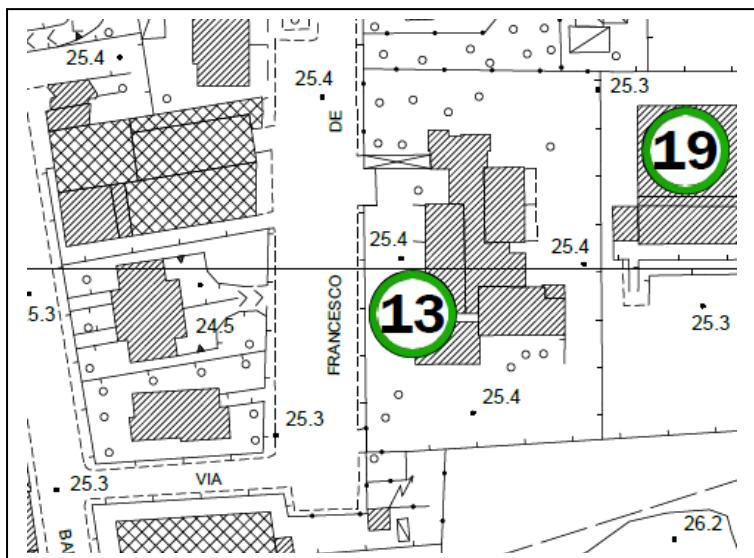
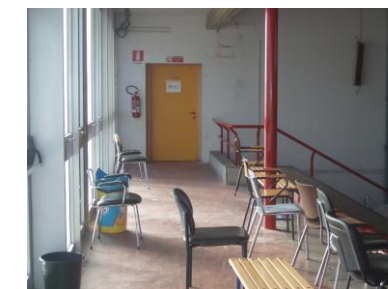
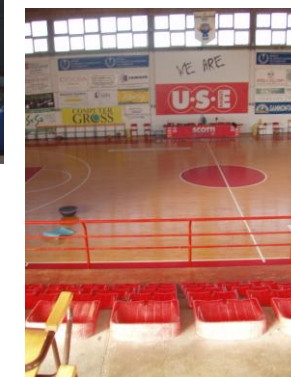
Raggiungibile da parcheggio con rampetta su percorso pedonale.
 Accesso al piano gradinate con percorso inclinato in due rampe.
 Servizio igienico adattato al piano superiore delle tribune.
 Accesso agli spogliatoi ed al piano gioco in piano.
 Servizio igienico adattato negli spogliatoi.

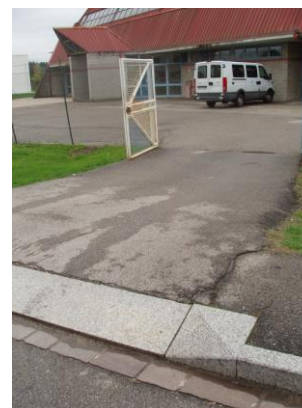
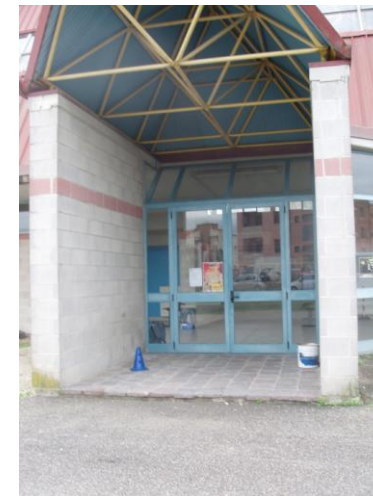
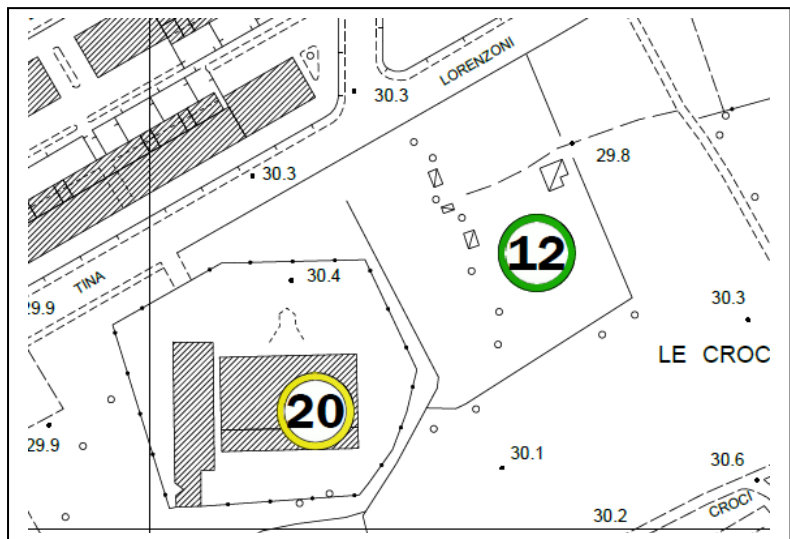
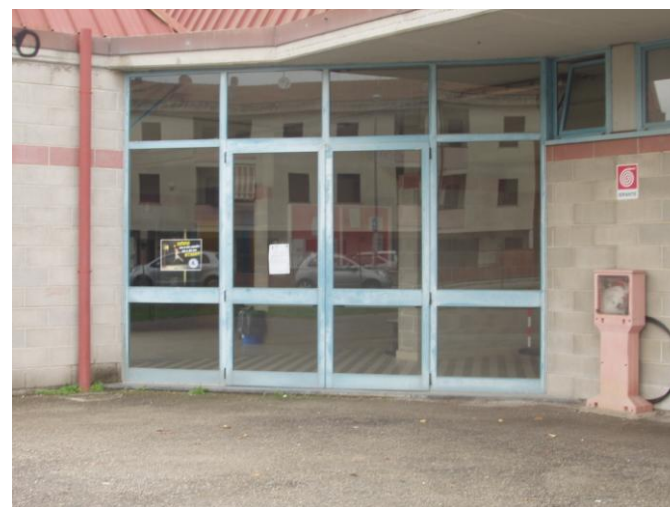
Raggiungibile da parcheggio con percorso in piano
 Accesso al piano gioco e spogliatoi in piano
 Presenza servizi igienici al piano terra
 Ingresso spettatori con soglia cm.10. Gradinate con 5 gradini. Accesso consentito al piano gioco per spettatori con carrozzine. Tribune non accessibili.
 Ingresso alla palestra anche dalla scuola con percorso sterrato e con pietre in piano. (vedi anche scheda n.12)

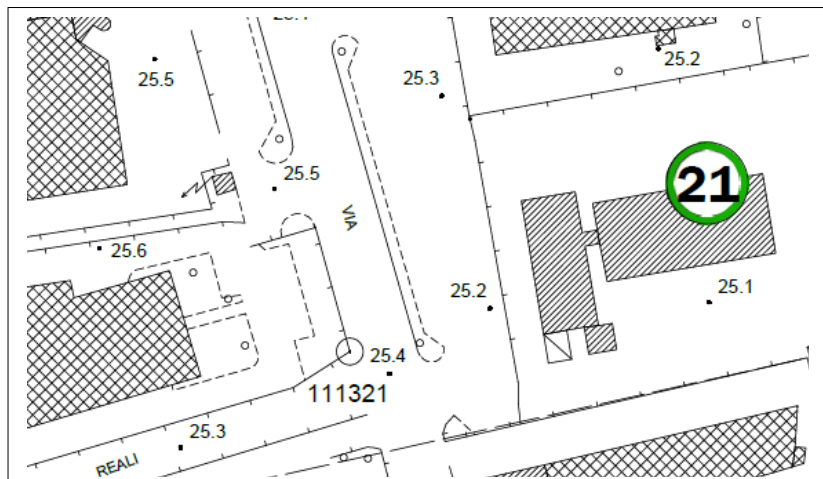
Raggiungibile da ampio parcheggio antistante ingresso
 Ingresso in piano con soglietta per piano terra
 Uffici aperti al pubblico situati al piano primo
 raggiungibili con ascensore.

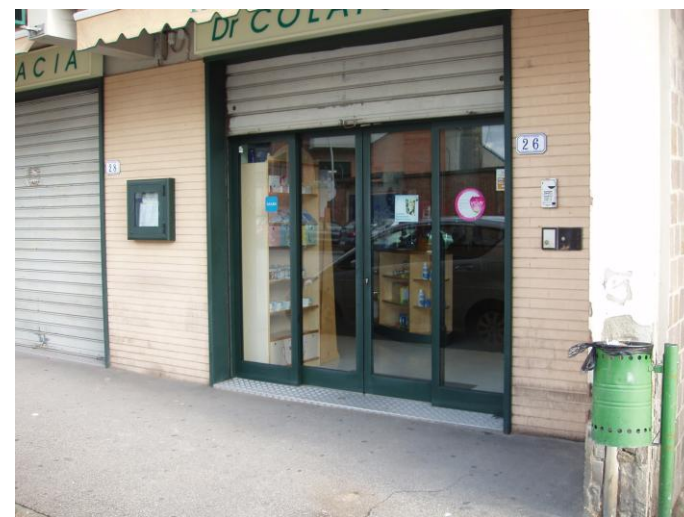
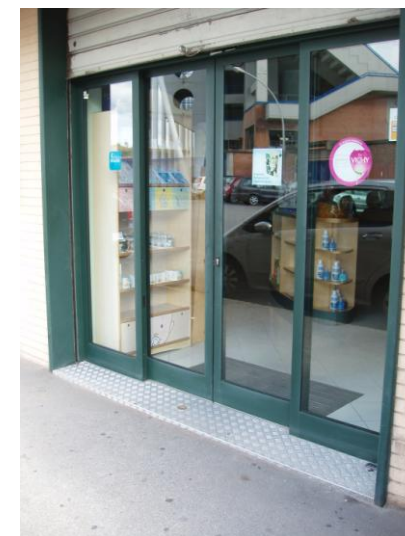
FARMACIA COLATORTI

Accesso da strada al percorso pedonale con rampetta di raccordo sull'angolo.

Ingresso in piano con porte scorrevoli automatiche

Fruibilità interna senza dislivelli

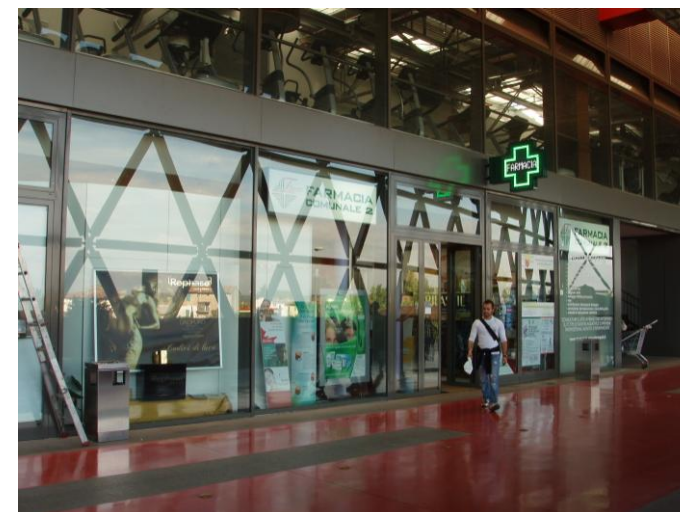
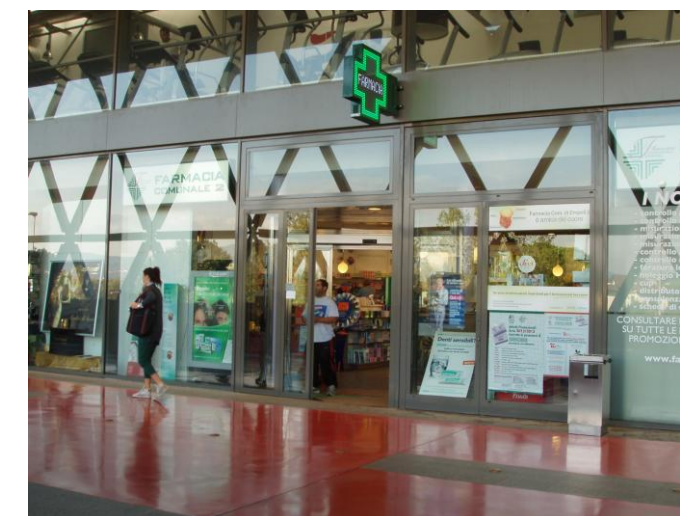
Accesso tramite ascensore e tapis roulant esterno dal parcheggio del centro commerciale
 Raggiungibile da percorso interno in piano.
 Porta con apertura scorrevole automatica.
 Fruibilità interna completamente senza dislivelli.

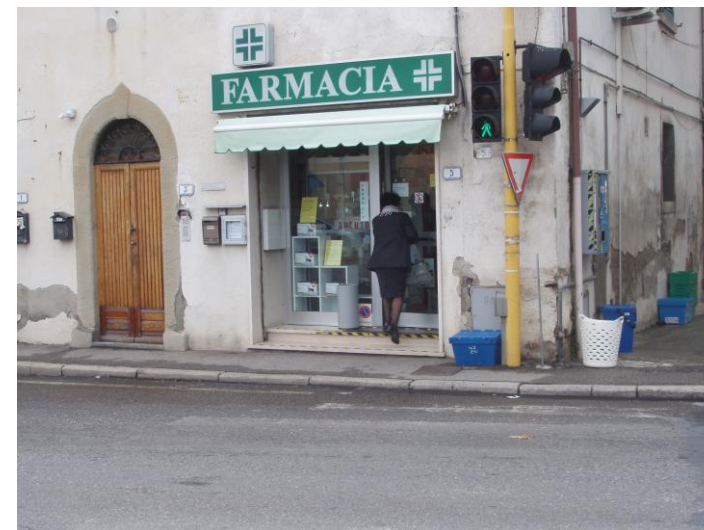
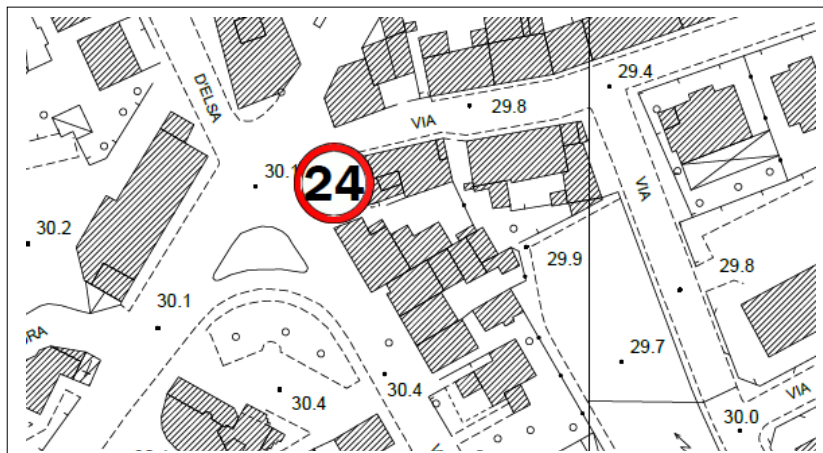
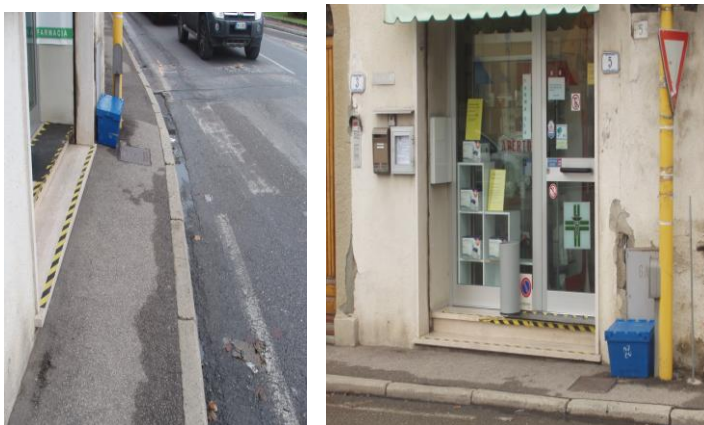
FARMACIA CIANI

Raggiungibile con difficoltà da attraversamento pedonale con semaforo su strada trafficata.
 Marciapiede stretto non protetto dal traffico
 Ingresso alla farmacia con due gradini.
 Fruibilità interna con spazi ristretti.

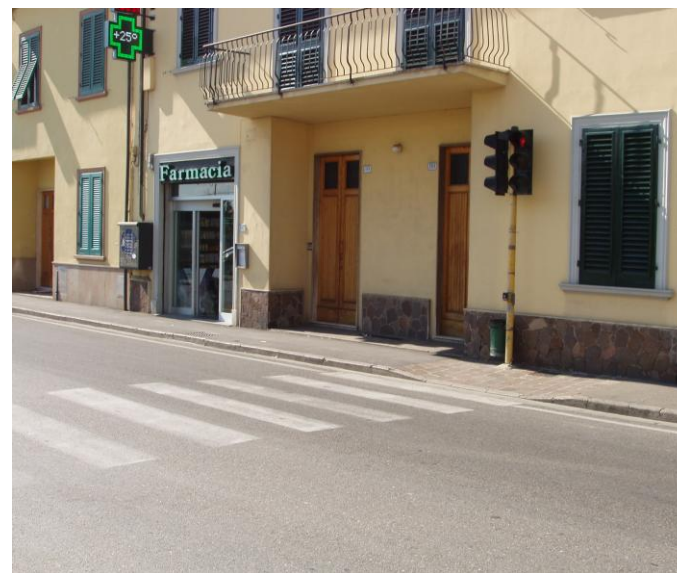
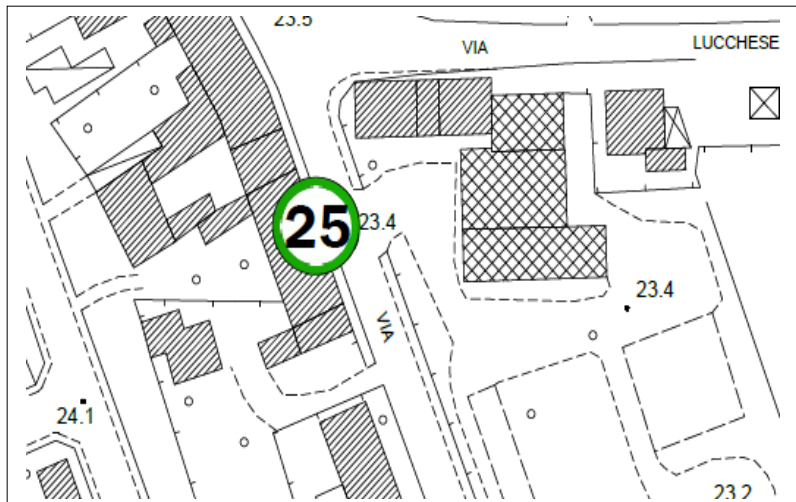
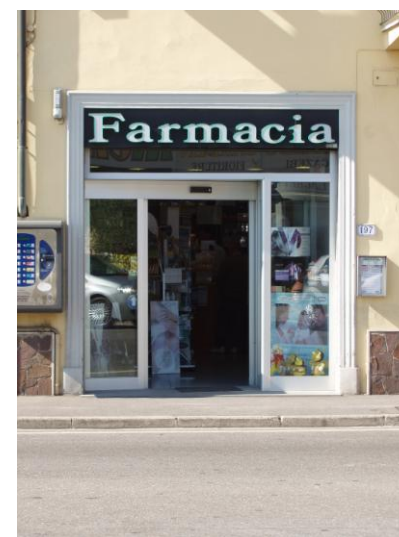
FARMACIA CORSI

Raggiungibile da passaggio pedonale con semaforo
 Accesso da percorso pedonale con rampetta di raccordo
 Percorso pedonale stretto su strada trafficata non protetto
 Ingresso in piano con porta automatica scorrevole
 Interno senza dislivelli.

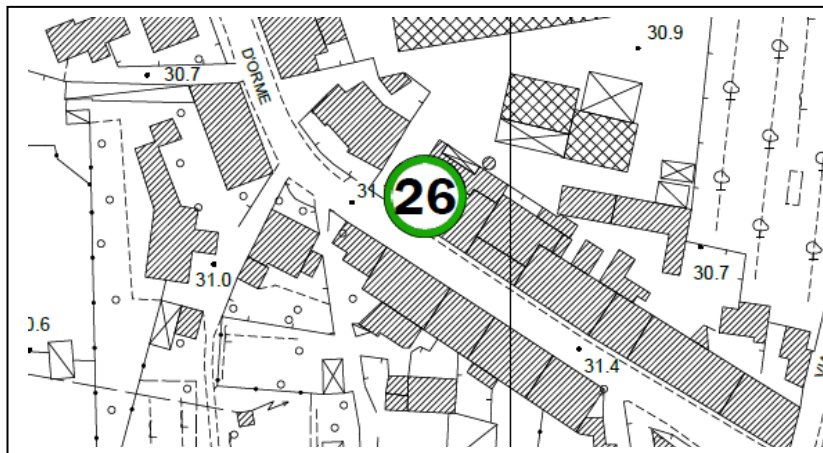
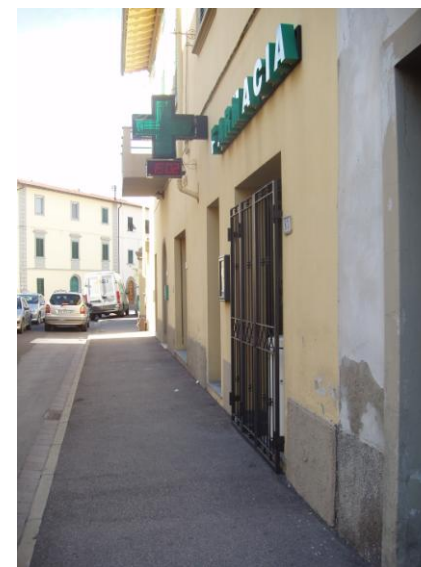
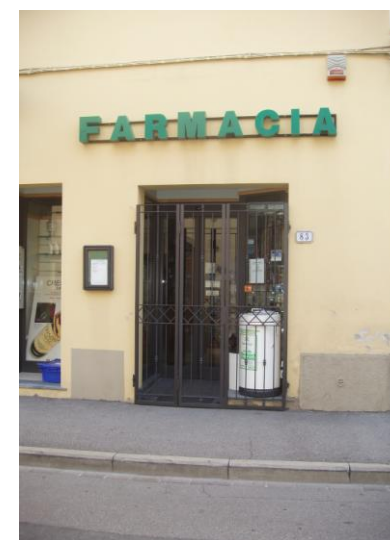
Accesso da percorso pedonale ampio e raccordato.
Ingresso con porta automatica scorrevole in piano.
Fruibilità senza dislivelli interni.

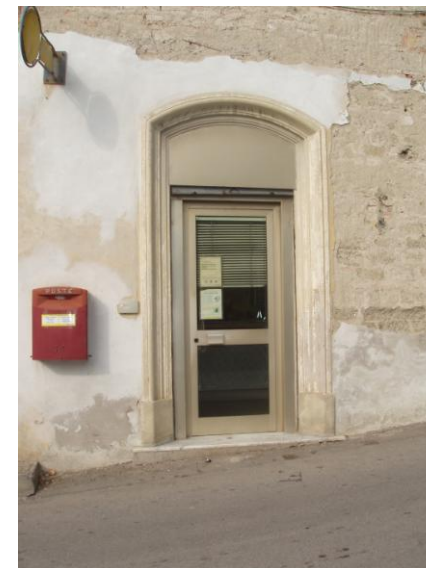
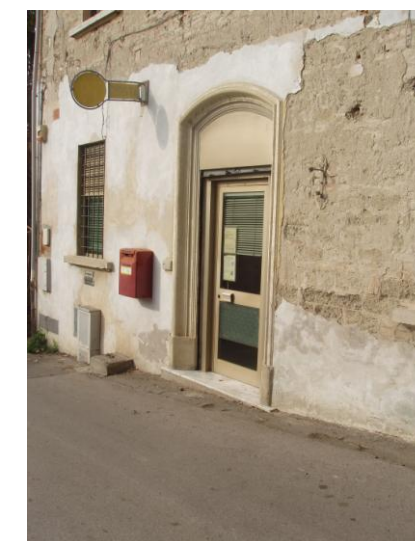
UFFICIO POSTALE

Accesso da percorso stradale senza marciapiede e su strada in forte pendenza.
 Presenza di gradini all'ingresso e con percorso inclinato
 Fruibilità interna senza dislivelli.

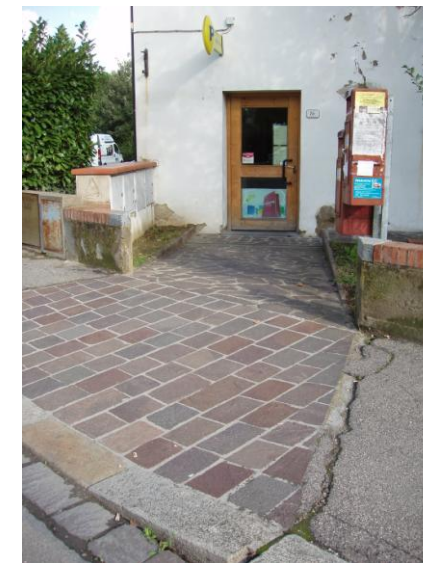
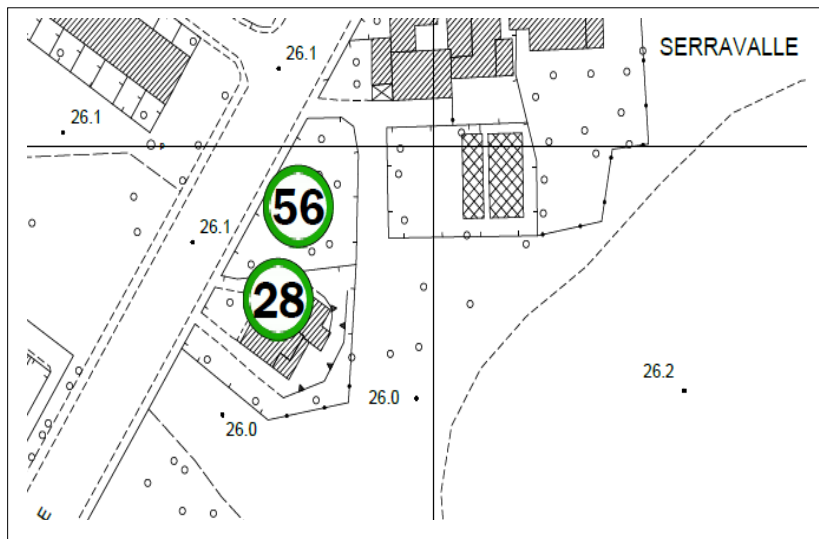
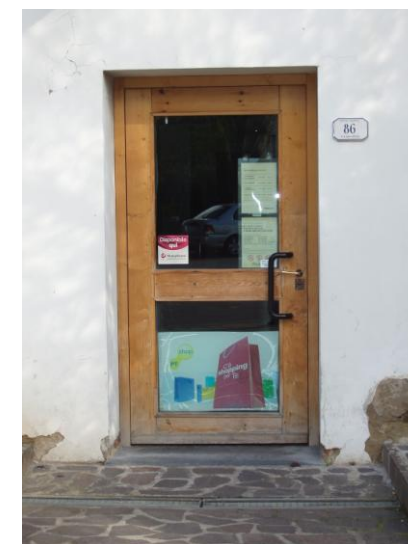
UFFICIO POSTALE

Posto auto riservato disabili lungo il percorso pedonale
 Marciapiede ampio e raccordato alla sede stradale
 Breve percorso ampio e in piano per raggiungere l'ingresso.
 Porta esterna in legno non facile da aprire
 Presenza all'esterno di assetta per l'impostazione ribassata.
