01**ASILO NIDO
SAN GIOVANNI EVANGELISTA****VIA PONTORME 26/a
PONTORME****A2****PR****RAGGIUNGIBILITÀ****A****B****C****RIFERIMENTO MAPPA****ACCESSIBILITÀ****A****B****C****ACCESSIBILITÀ
DEDICATA****1****2****3****FRUIBILITÀ INTERNA****A****B****C**

**NOTE ED EVENTUALI INTERVENTI**

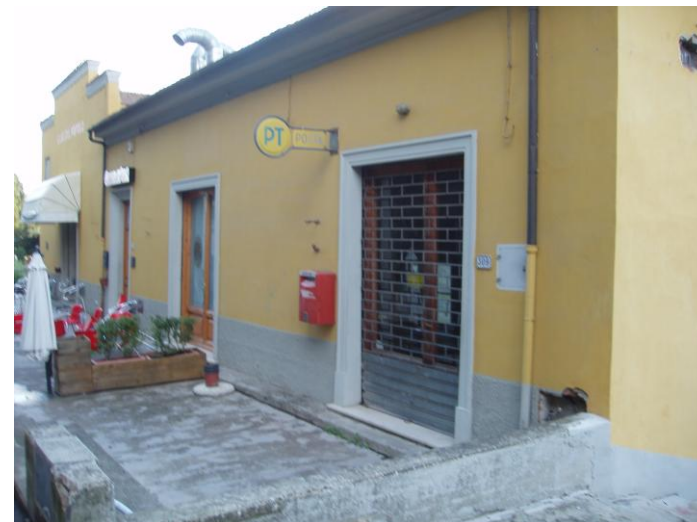
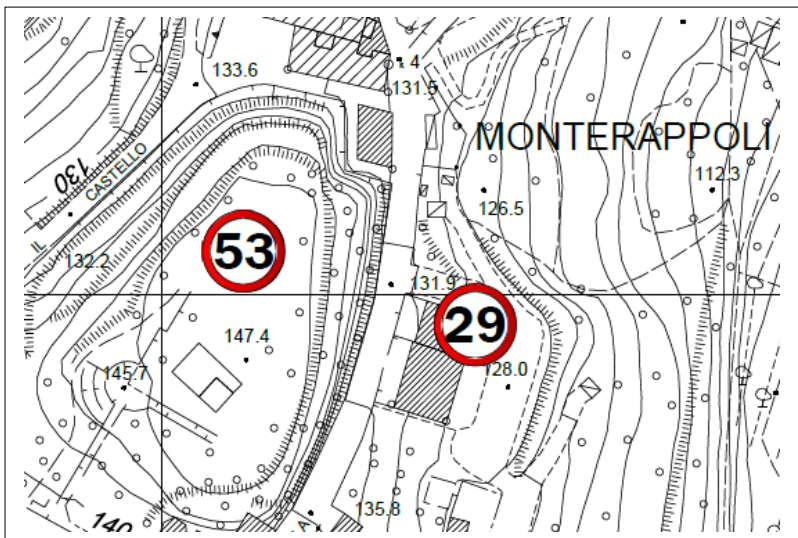
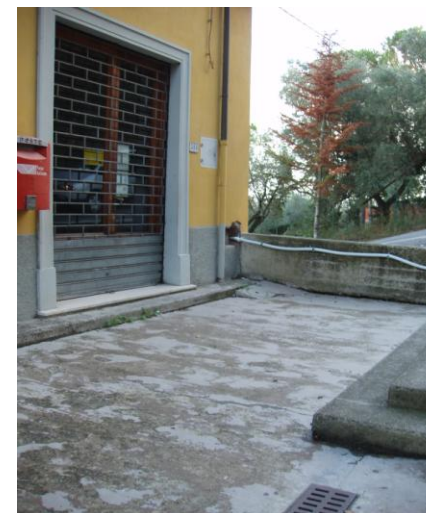
UFFICIO POSTALE

Raggiungibile da strada stretta e trafficata in forte pendenza. Possibilità di raggiungere l'ingresso dalla parte inferiore della strada in pendenza
 Ingresso da rientranza della strada in piccola corte
 Presenza di gradino d'avanti all'accesso non raccordato
 Fruibilità interna senza dislivelli.

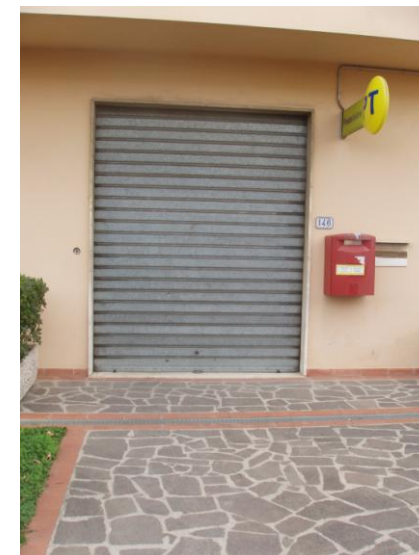
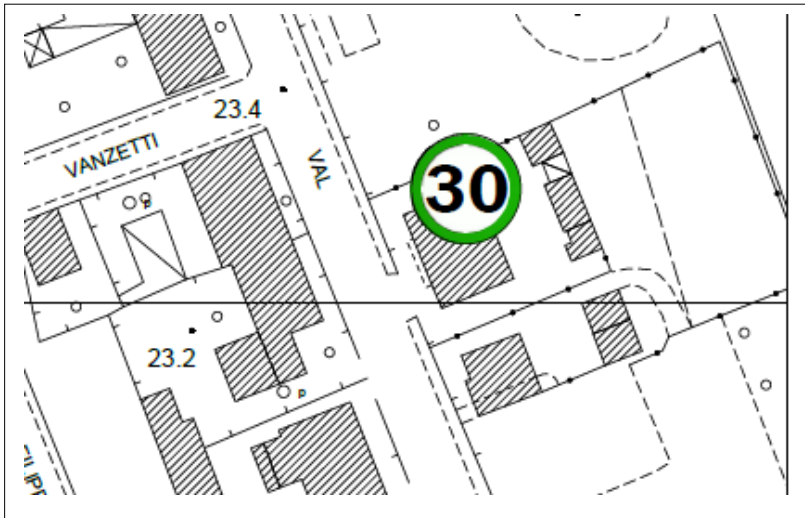
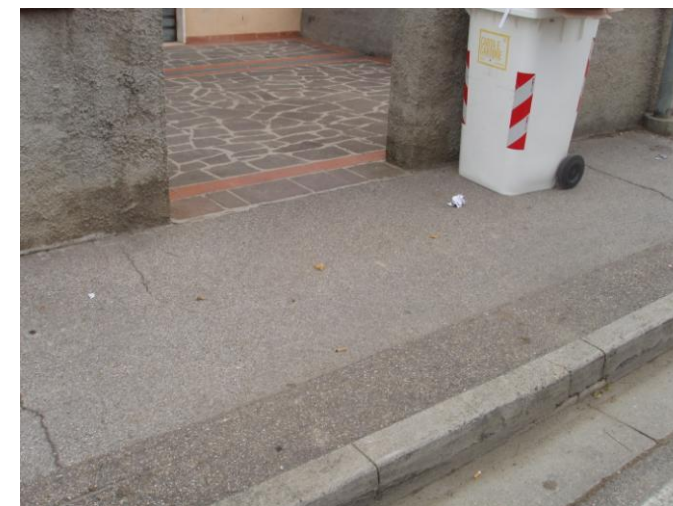
UFFICIO POSTALE

Raggiungibile da marciapiede ampio raccordato con rampetta-passo carrabile ripida.
Rampetta di raccordo non in corrispondenza dell'ingresso
Ingresso in piano
Fruibilità interna senza dislivelli.

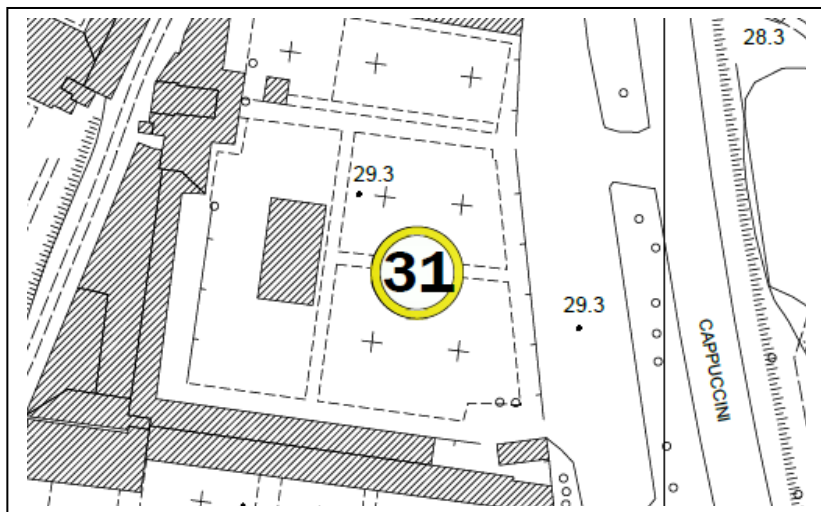
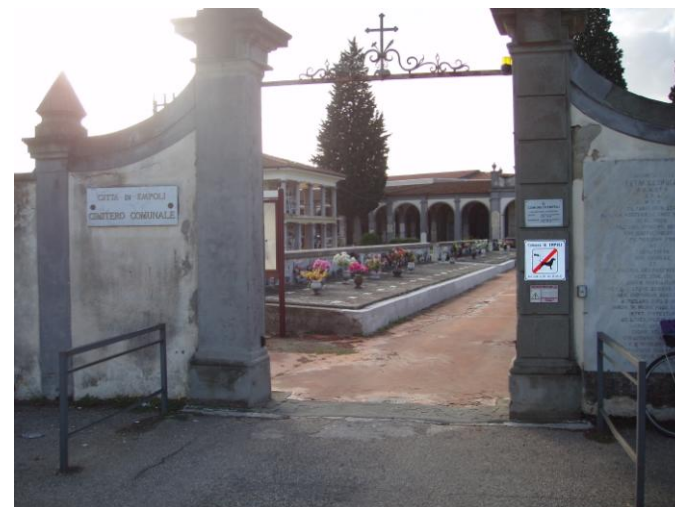
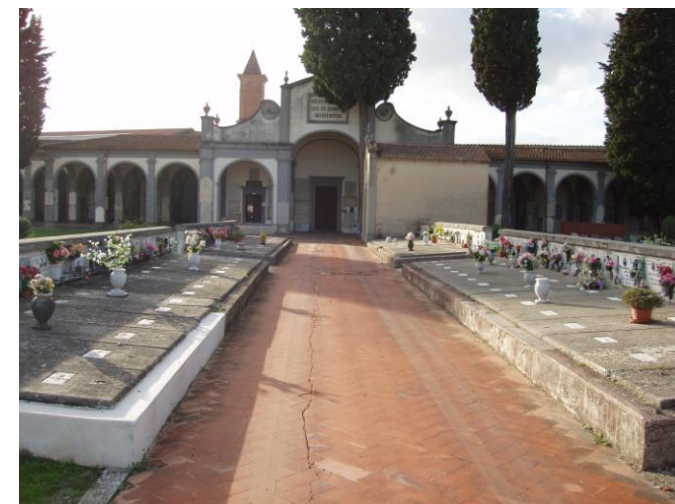
CIMITERO COMUNALE SANT'ANDREA

Raggiungibile da parcheggio ampio con posti auto riservati.

Ingresso da cancello in piano

Fruibilità interna con percorsi sterrati o con pavimentazione sconnessa.

Non tutti i loculi sono raggiungibili.

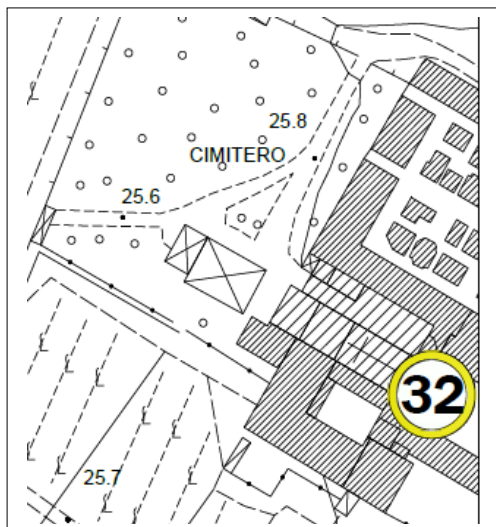
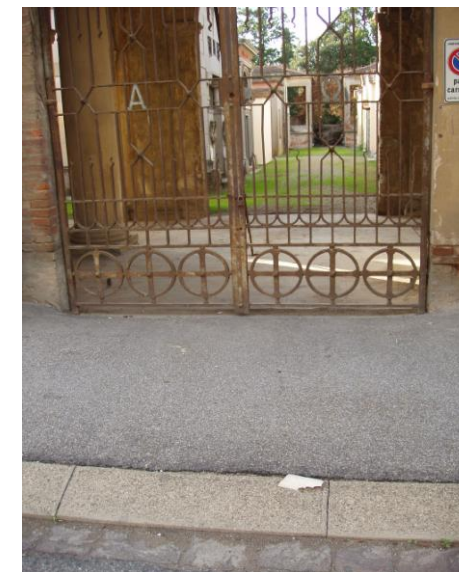
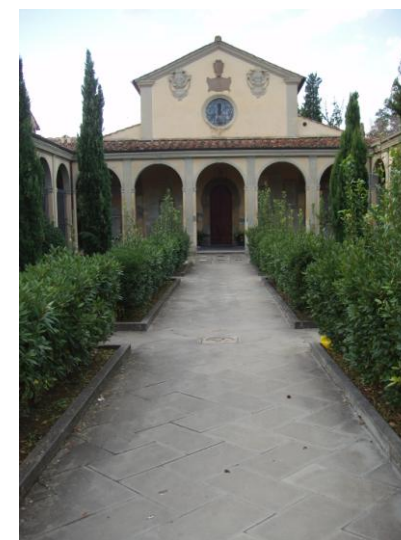
CIMITERO SAN GIOV. BATTISTA CAPPUCCINI

Accesso sia da cancello con passo carrabile su strada sia dalla chiesa dei Cappuccini
 Il primo accesso presenta passo carrabile ripido da strada trafficata. Accessibile con difficoltà.
 Il secondo accesso si raggiunge dal vialetto interno che porta alla chiesa, e attraverso alcuni dislivelli superati con gradini e passaggi stretti si accede al cimitero. Non Accessibile

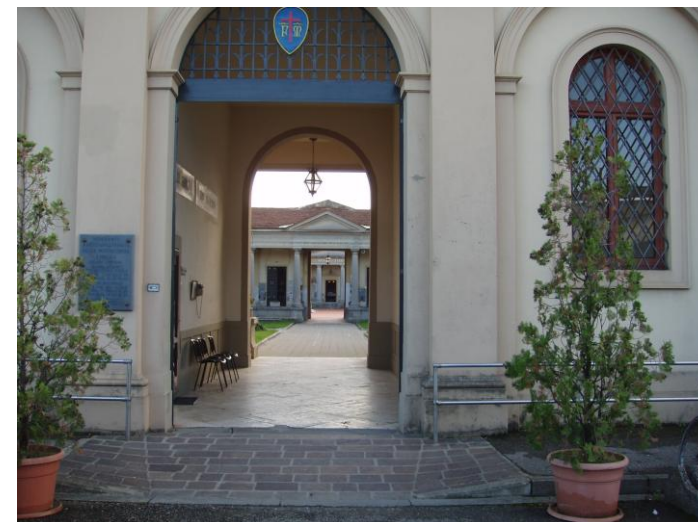
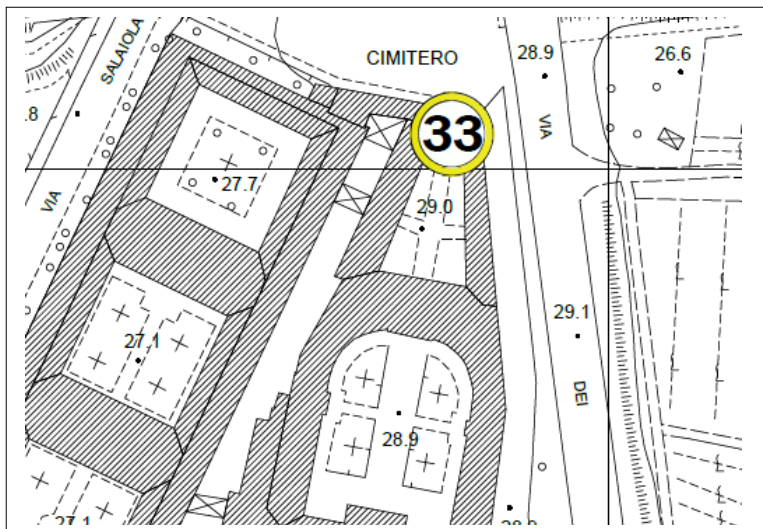
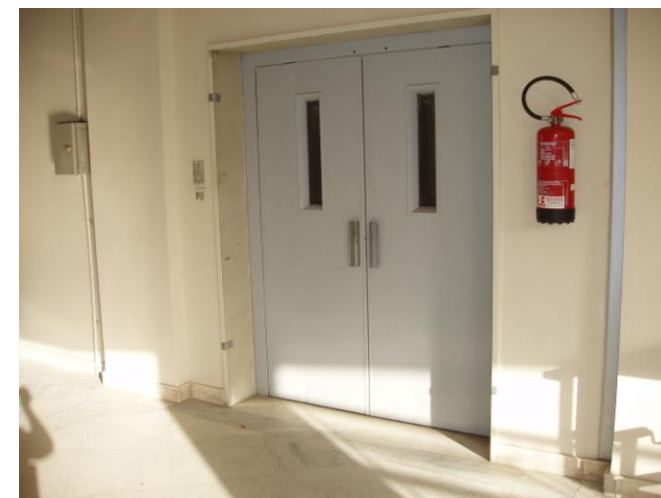
CIMITERO DELLA MISERICORDIA

Raggiungibile da parcheggio ampio con posti auto riservati
 Accesso in piano da porta principale del cimitero
 Presenza di alcuni dislivelli interni superati da gradini
 Percorsi interni sterrati o con ostacoli
 Una parte del cimitero ha un ascensore interno per raggiungere varie zone su piani diversi da quello di ingresso
 Percorso per disabili indicato all'ingresso.

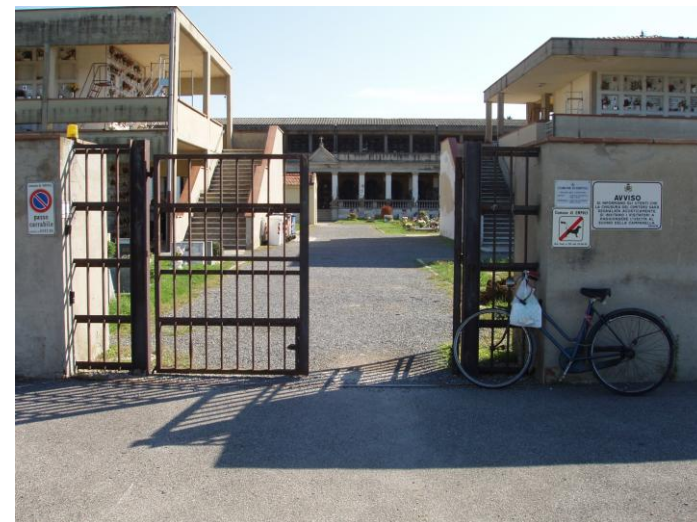
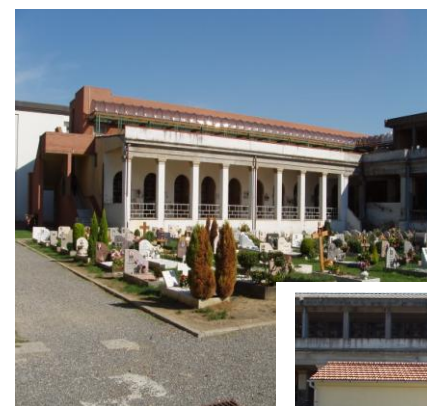
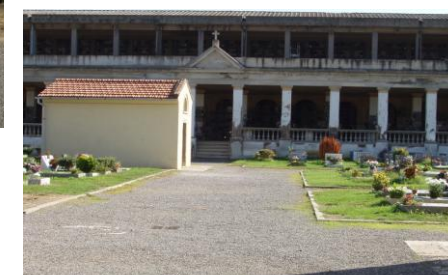
Raggiungibile da parcheggio sul lato sinistro dell'ingresso
 Percorsi interni con ghiaia o sterrati
 Presenza di un ascensore per raggiungere la parte più nuova della struttura
 Non tutti i loculi sono raggiungibili.

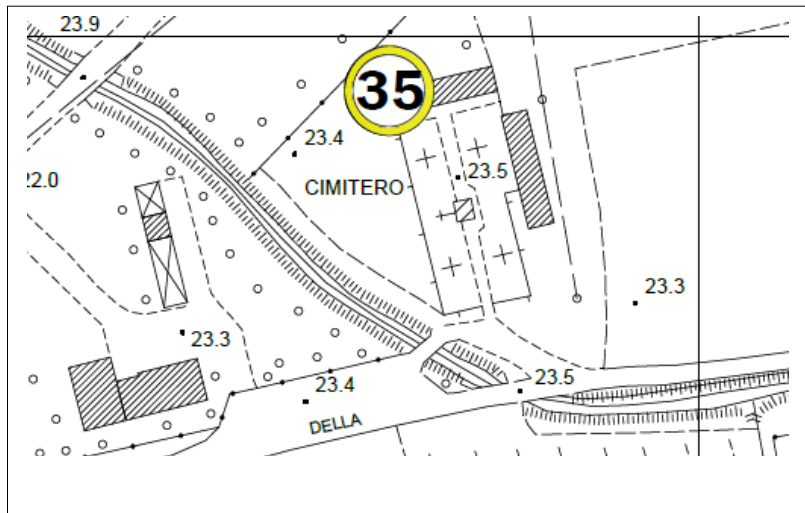
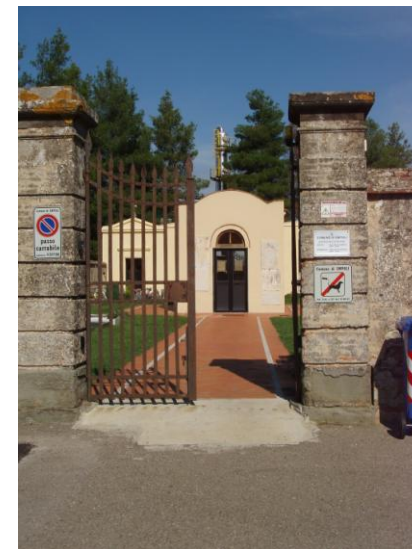
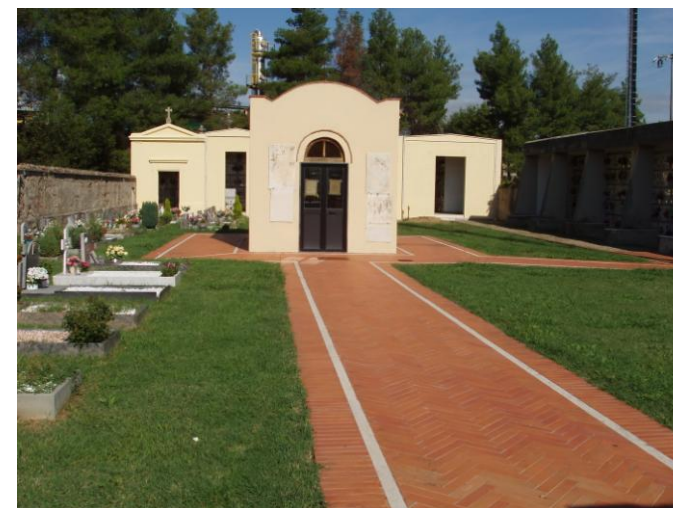
CIMITERO COMUNALE

Piccolo cimitero raggiungibile da parcheggio con posti auto riservati
 Accesso raccordato e percorso interno principale pavimentato
 Interni con alcuni dislivelli non raccordati.

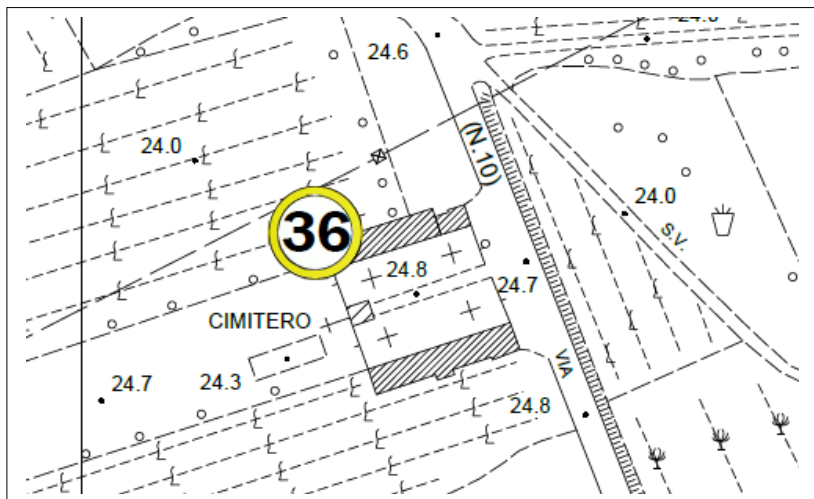
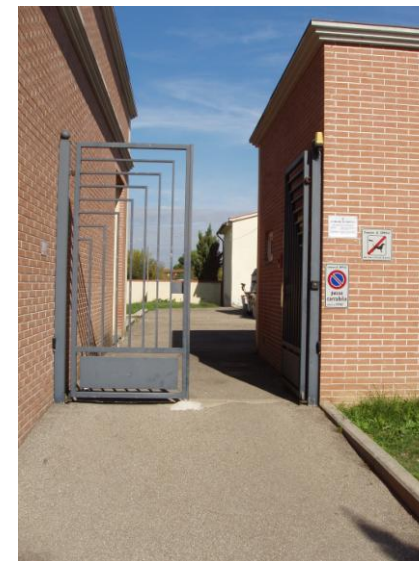
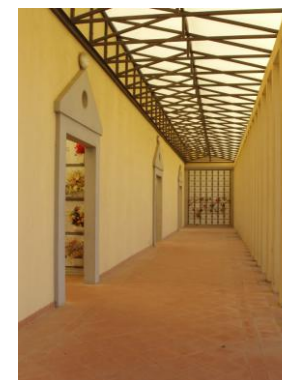
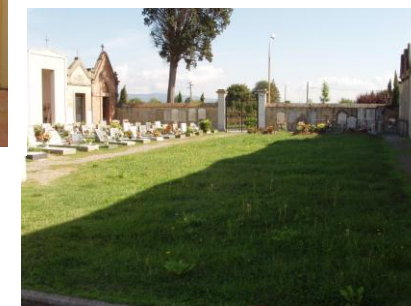
CIMITERO COMUNALE MARCIGNANA

Raggiungibile da parcheggio.
 Non presenti posti auto riservati.
 Accesso da percorso asfaltato e raccordato
 Fruibilità interna con alcuni percorsi in ghiaia o sterrati
 Parte coperta non raccordata.

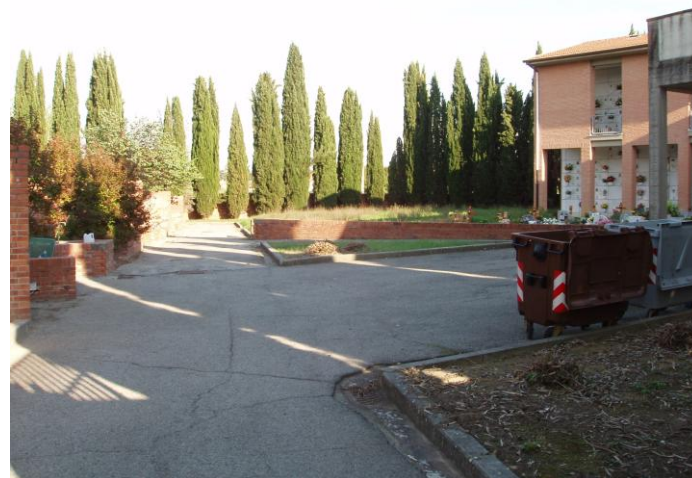
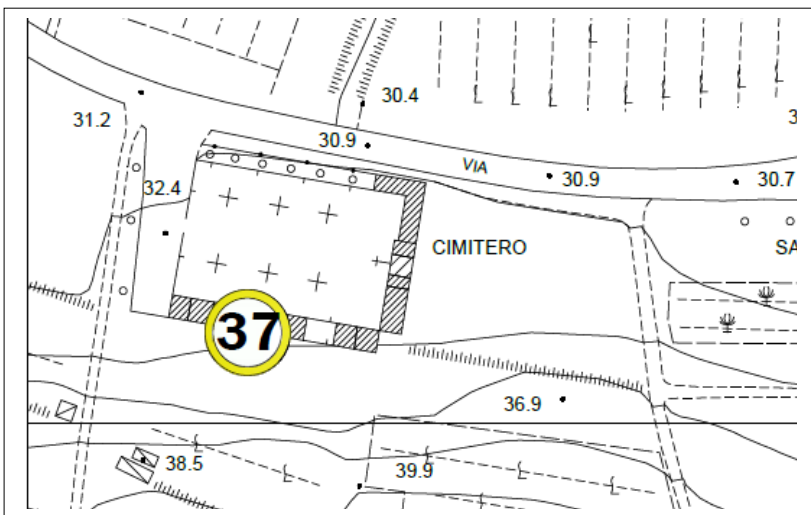
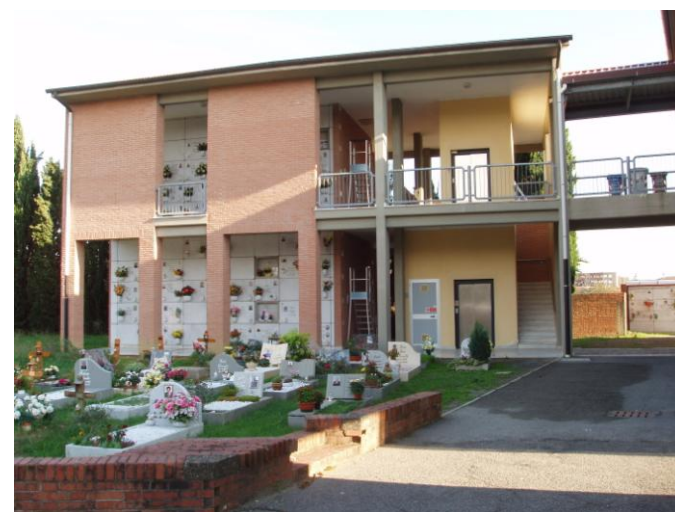
CIMITERO COMUNALE BASTIA

Raggiungibile da ampio parcheggio con percorso asfaltato
 Ingresso in piano con percorso asfaltato
 Rampa per raggiungere sede custode
 Percorsi principali con pavimentazione in asfalto
 Servizi igienici presenti ma non accessibili
 Loculi al piano primo accessibili con ascensore.

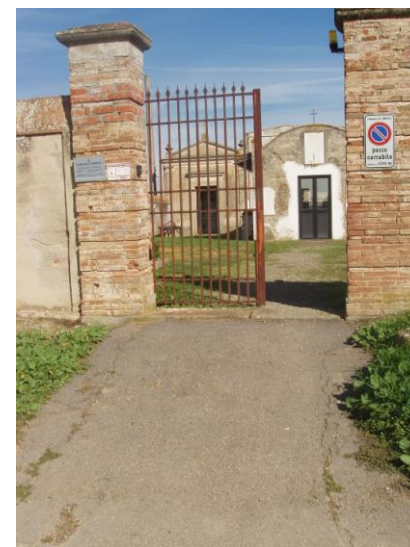
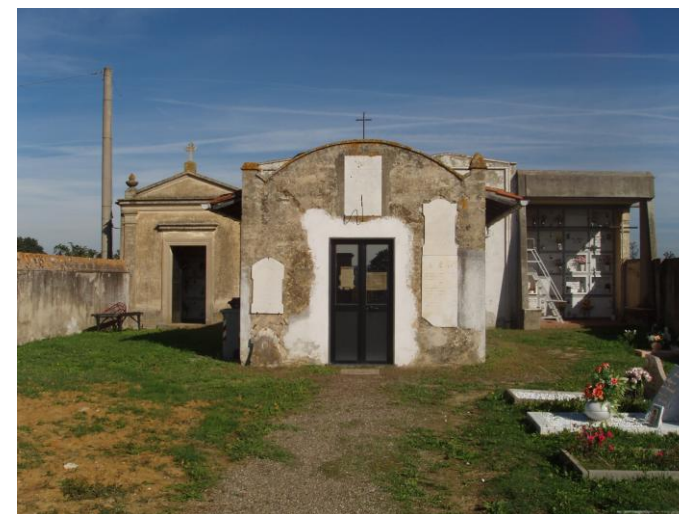
CIMITERO COMUNALE

Piccolo cimitero raggiungibile da strada stretta
 Manca una zona di parcheggio.
 Accesso dalla strada attraverso percorso asfaltato e
 con un gradino di 4/5 cm.
 Percorso interno in piano ma completamente sterrato
 Loculi sul fondo con gradino da superare.

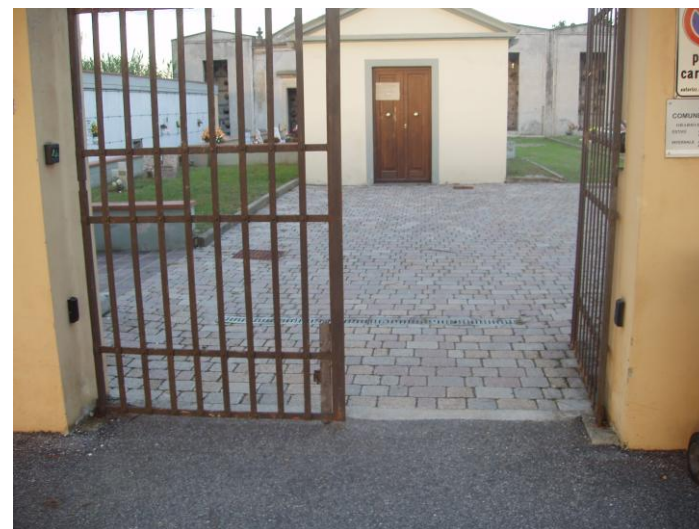
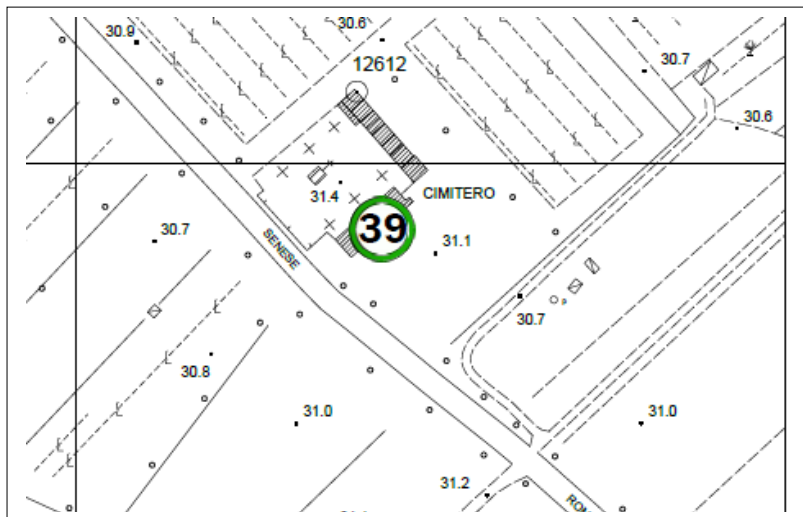
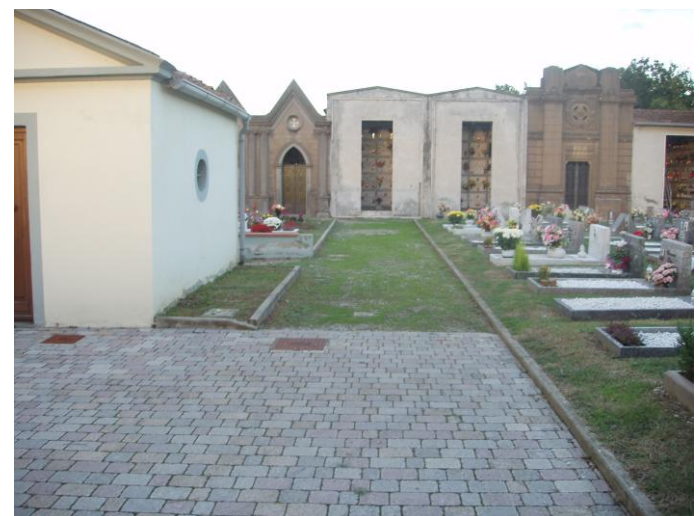
CIMITERO COMUNALE

Piccolo cimitero raggiungibile dalla strada con percorso asfaltato
 Accesso in piano
 Percorsi interni pavimentati ed in piano
 Alcuni loculi sul fondo non accessibili.

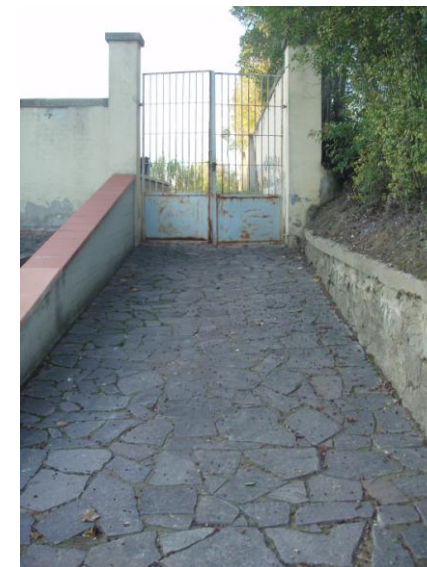
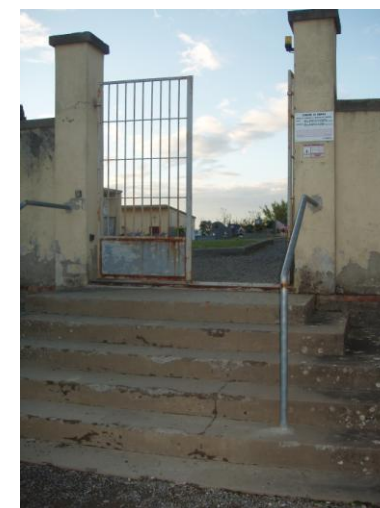
CIMITERO COMUNALE

Raggiungibile da parcheggio con percorso asfaltato
 Accesso principale con 5 gradini ed una soglietta oppure da rampa ma ripida e con pavimentazione sconnessa.

Rampa interna per raggiungere il piano terra del cimitero

Percorsi interni con ghiaio.

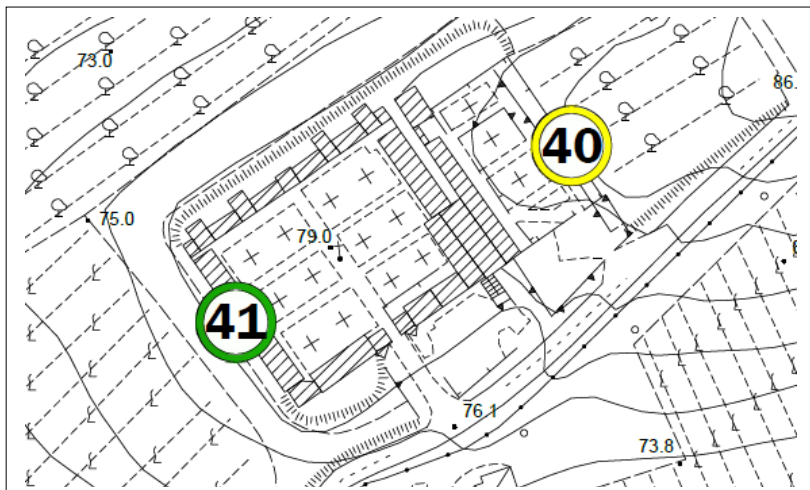
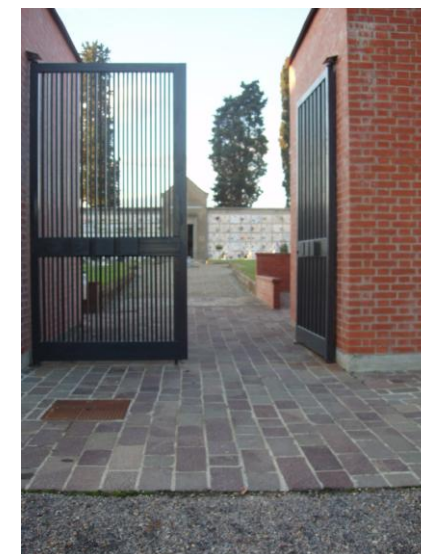
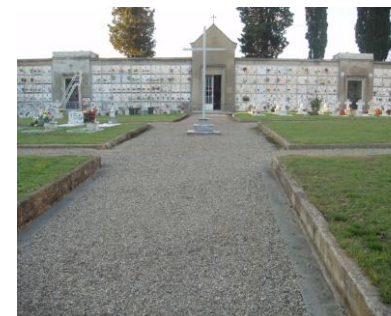
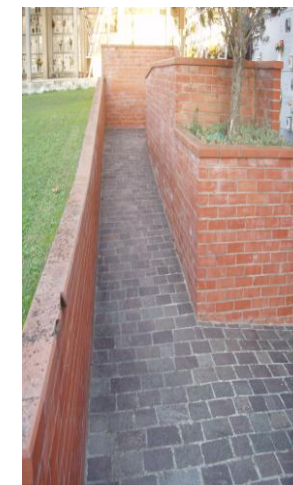
CIMITERO DELLA MISERICORDIA

Raggiungibile da parcheggio con percorso asfaltato
 Accesso principale con rampetta di raccordo
 Rampa interna per collegare i percorsi di parti del cimitero più in basso
 Percorsi interni asfaltati
 Presenza di servizi igienici adattati.

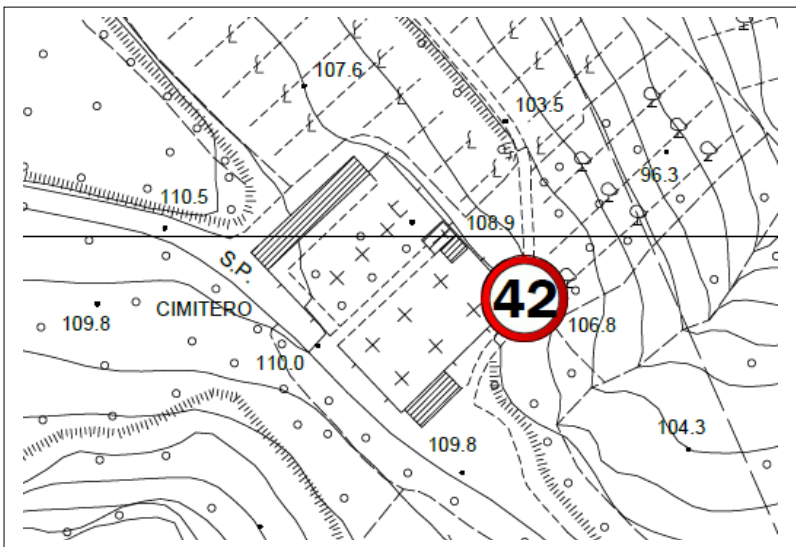
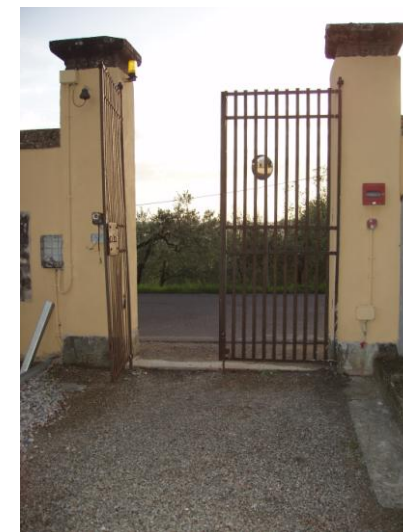
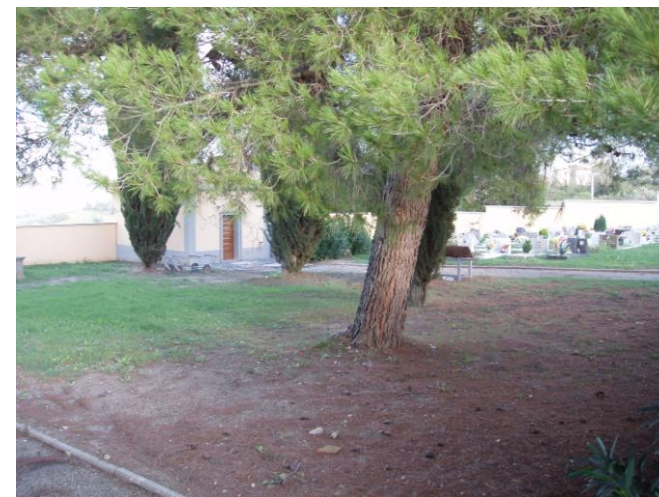
CIMITERO COMUNALE

Piccolo cimitero raggiungibile da parcheggio
 Percorso sterrato per raggiungere il cancello di ingresso
 Accesso con gradino
 Interno con vari dislivelli ed ostacoli e privo di pavimentazione.

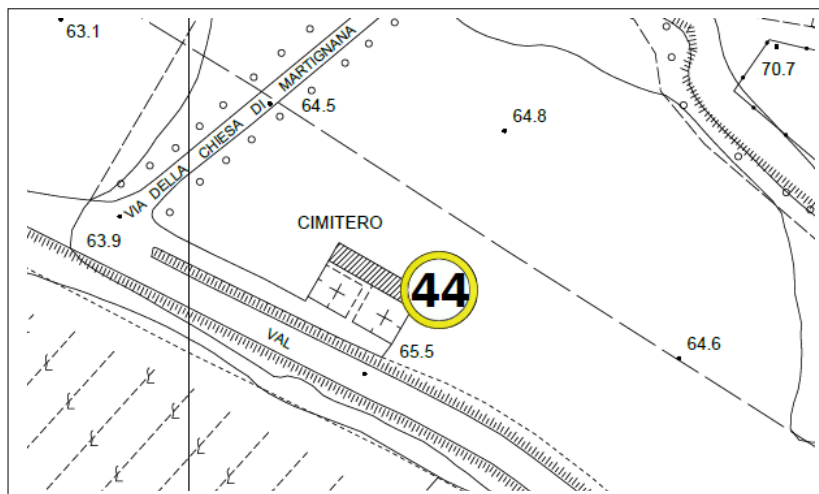
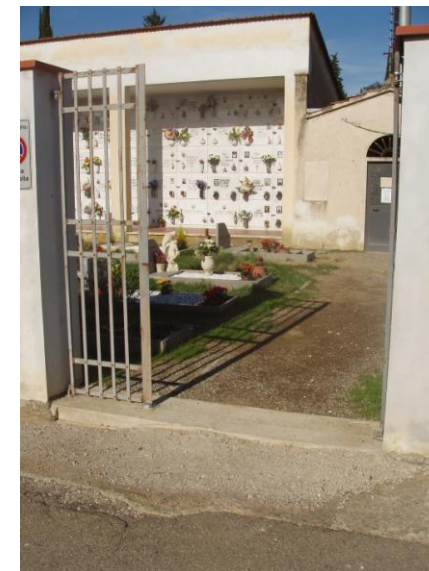
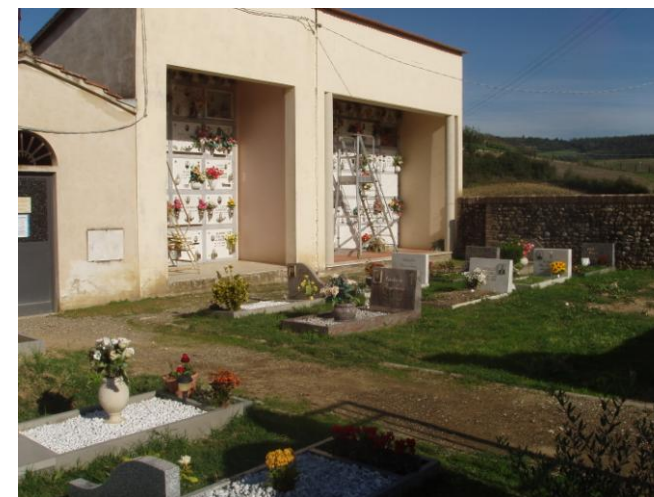
CIMITERO COMUNALE

Piccolo cimitero raggiungibile da strada con percorso sterrato
 Soglia all'ingresso raccordata
 Percorsi interni sterrati
 Parte sul fondo del cimitero più in alto non accessibile.

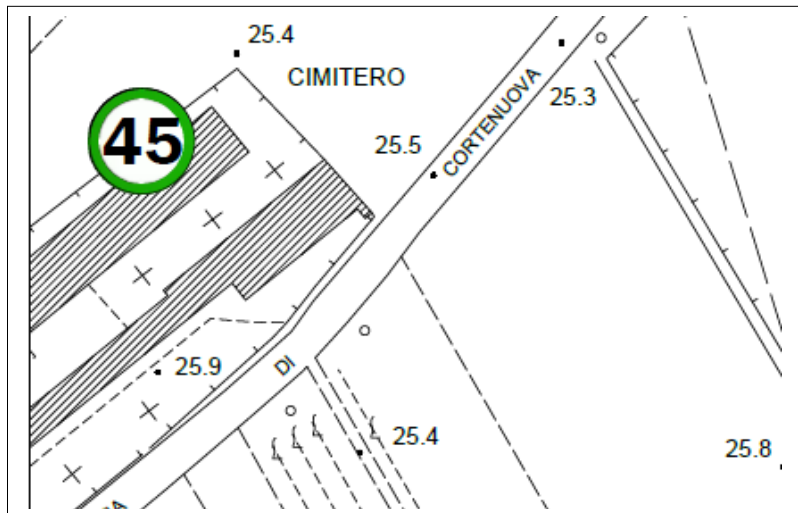
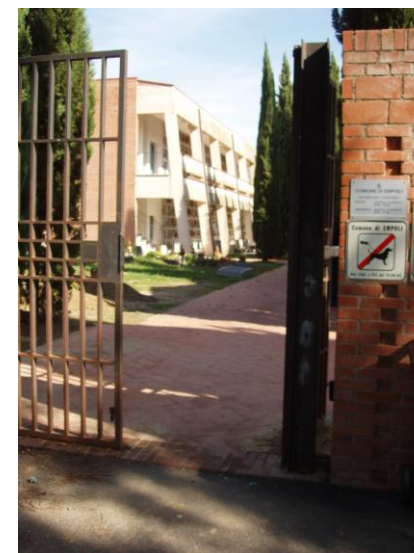
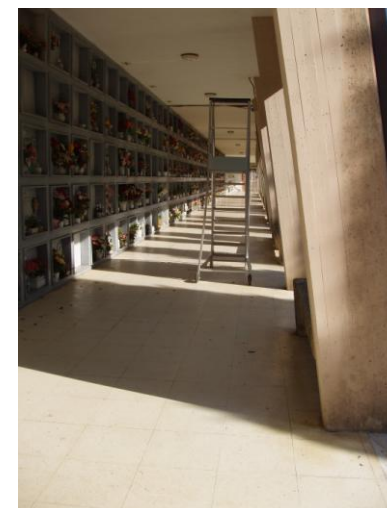
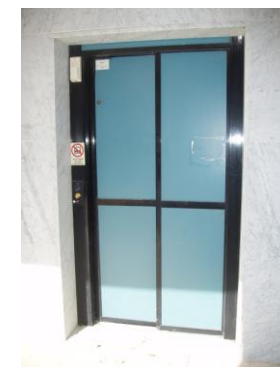
CIMITERO COMUNALE SAN MARTINO

Raggiungibile da parcheggio in piano e con percorso asfaltato

Percorso interno in piano e pavimentato

Alcune parti interne sterrate o con erba

Presenza di un ascensore interno.

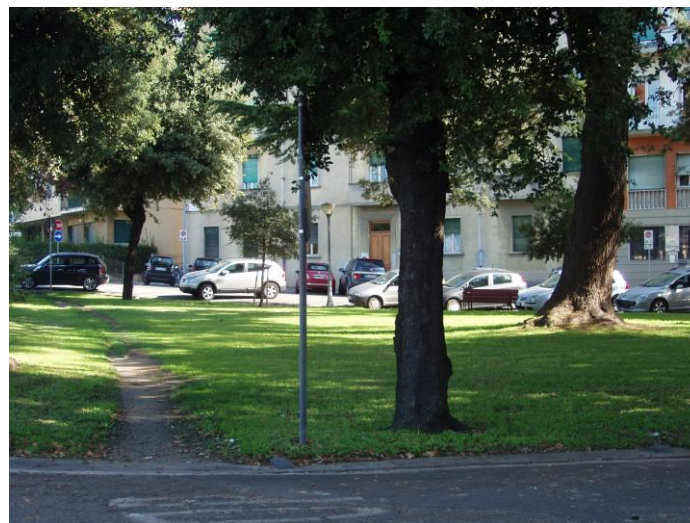
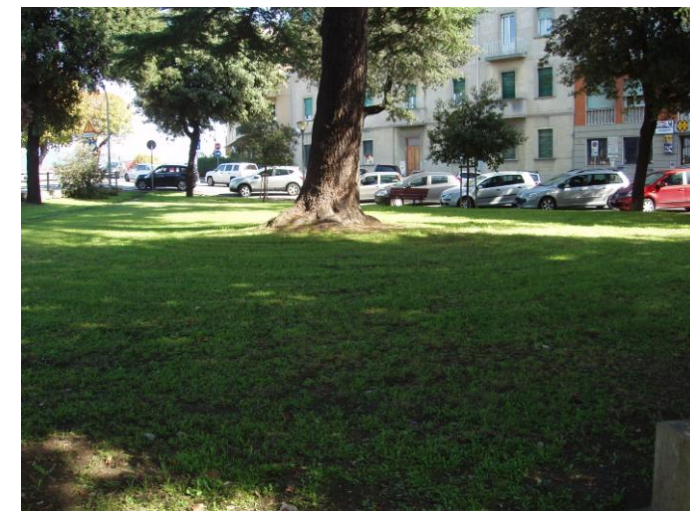
Piccola zona a verde pubblico raggiungibile da parcheggi lungo la strada
 Manca rampetta di raccordo tra la strada e il piano del giardino
 Percorsi interni sterrati o con erba
 Presenza di due panchine per seduta.

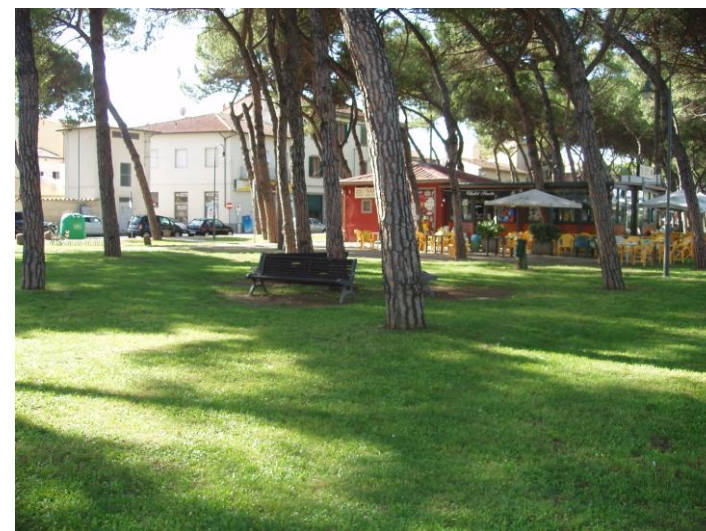
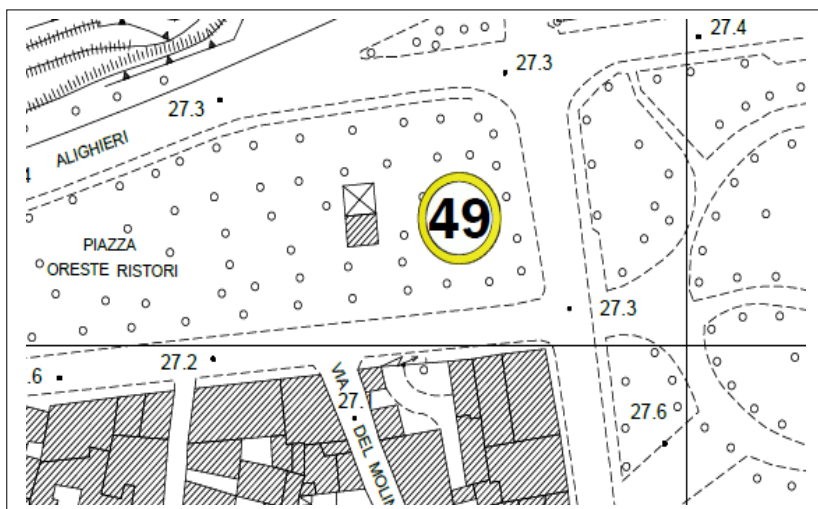
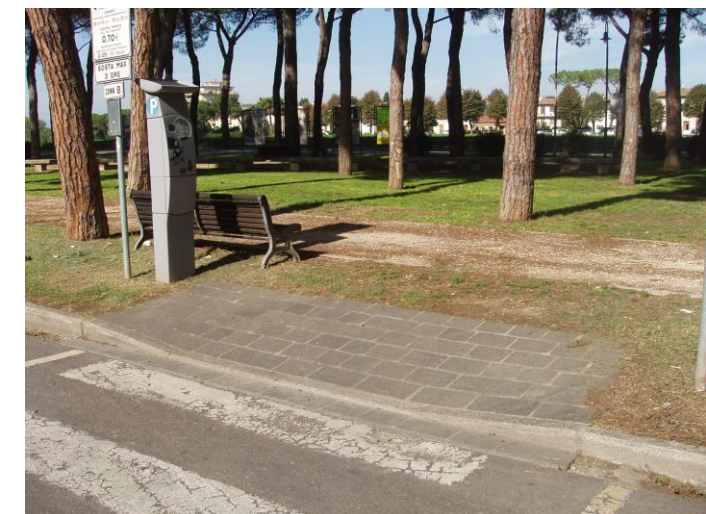
Area a verde attrezzato raggiungibile da parcheggi lungo la strada con posti auto riservati
 Rampette di raccordo in vari punti per raggiungere il percorso pedonale interno
 Percorsi interni in parte sterrati o ad erba
 Alcuni tratti con pavimentazione sconnessa
 Può essere migliorata la fruibilità dell'area anche con segnalazioni per non vedenti.

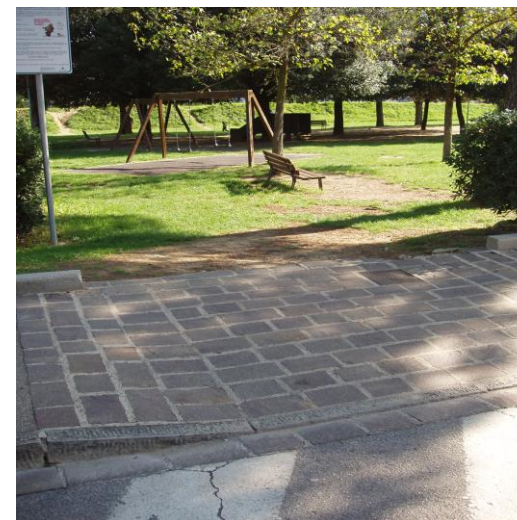
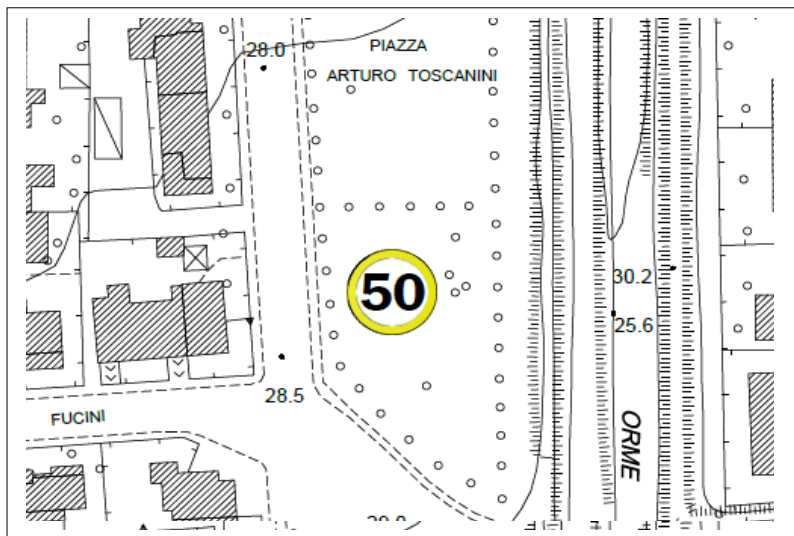
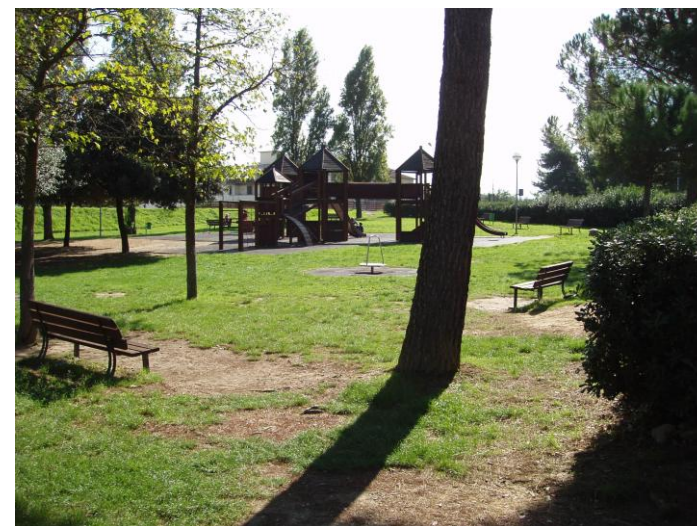
50

Raggiungibile da parcheggi lungo la strada e da percorsi pedonali raccordati
Accessi da rampette per area verde attrezzata.
Percorsi interni sterrati o ad erba.
Giochi per bambini con pavimentazione di sicurezza.

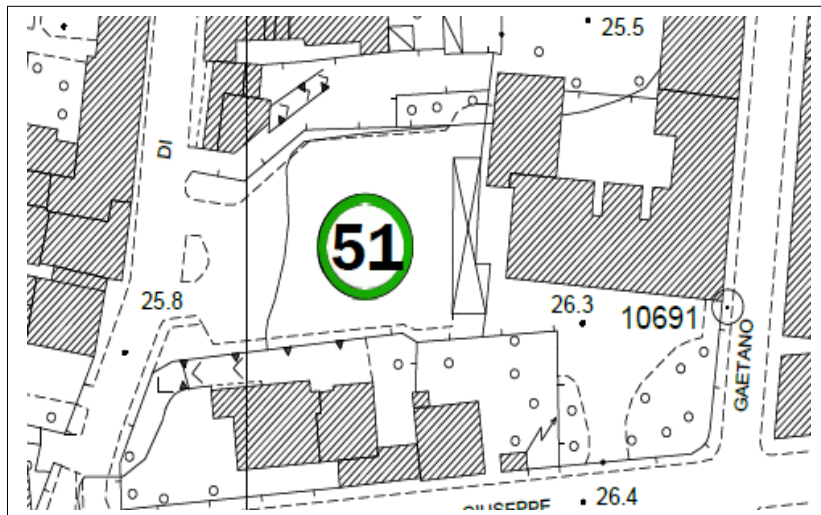
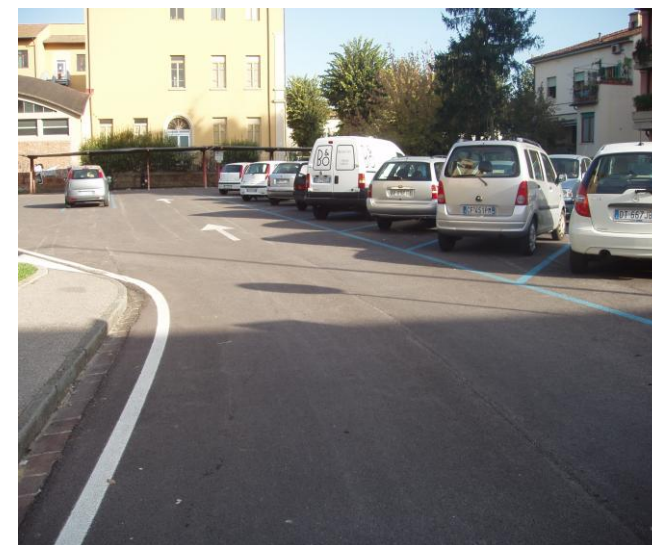
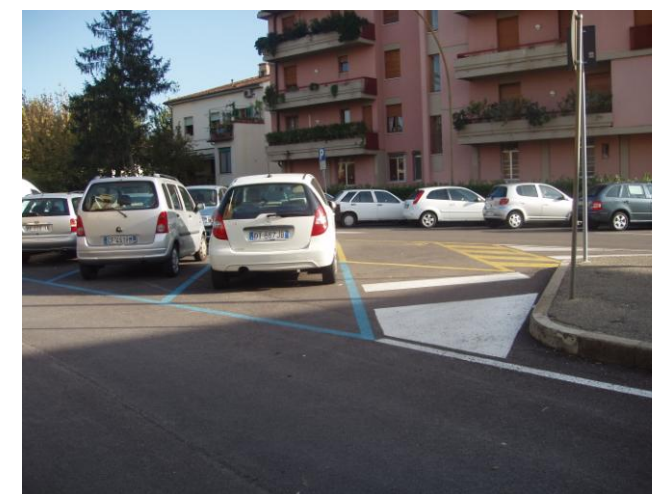
51

Piccolo parcheggio interno ad un'area tra fabbricati
 Raggiungibile da percorsi pedonali raccordati o in piano
 Interno in piano ed accessibile
 Presenza posti auto riservati ai disabili

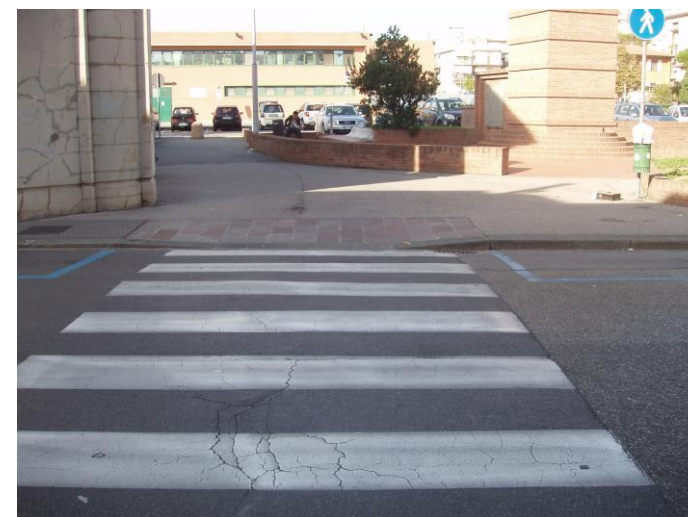
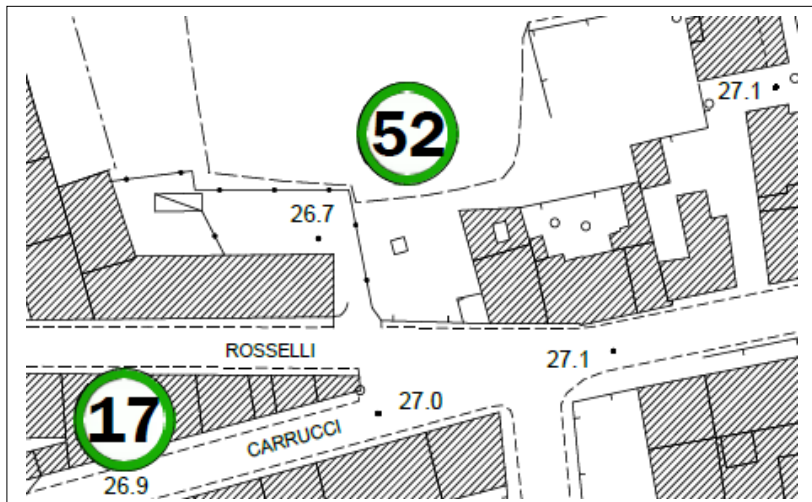
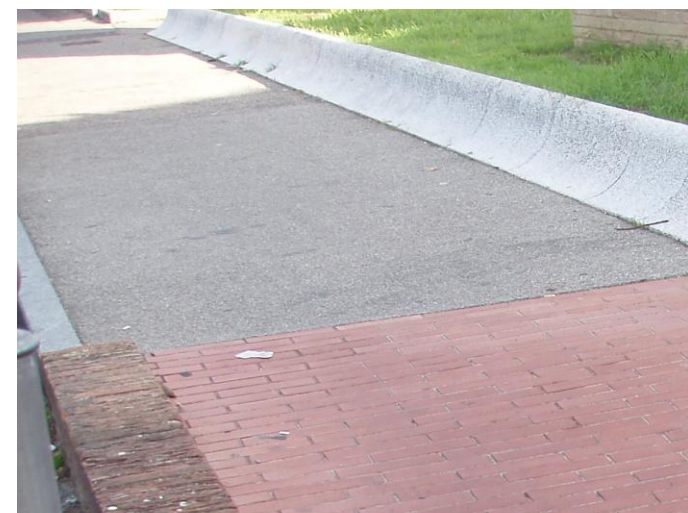
52

Area pedonale che collega un centro commerciale, un'area di recente edificazione e la via Carrucci. Raggiungibile da parcheggi e percorsi pedonali raccordati o in piano. Percorsi interni in piano o raccordati con pavimentazione idonea. Presenza di alcune sedute raggiungibili ricavate intorno ad un elemento di arredo urbano.

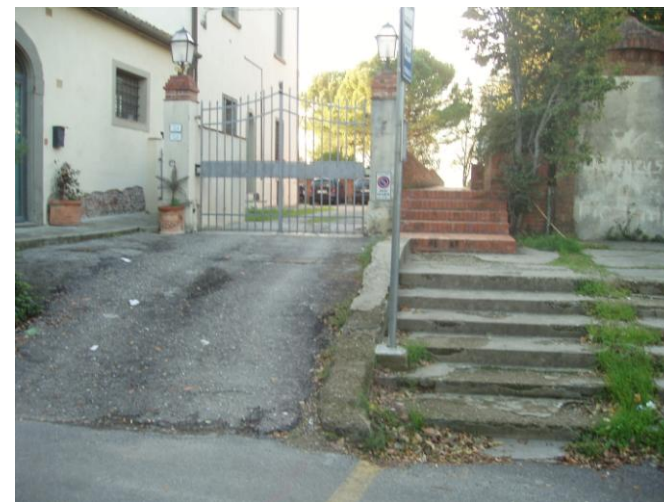
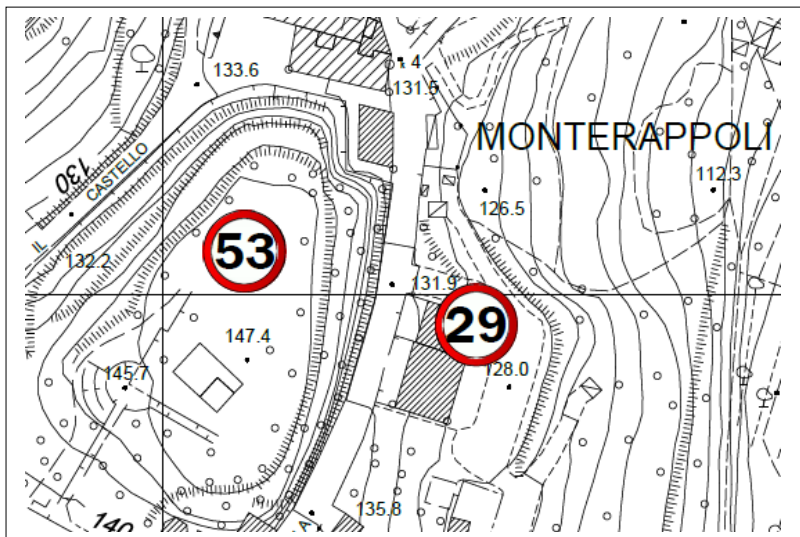
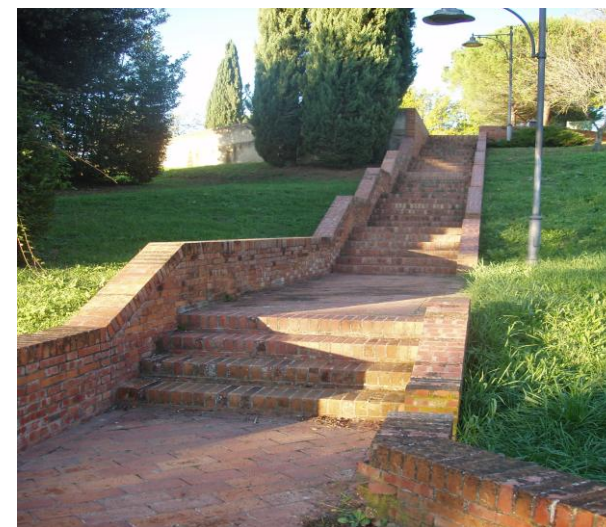
Area a verde ricavata all'interno di una antica preesistenza
 Raggiungibile con difficoltà da strada principale del paese
 Accesso da percorso inclinato in pendenza
 Interno con percorso pavimentato ma in forte pendenza o con presenza di gradini
 L'area risulta non accessibile.
