01**ASILO NIDO
SAN GIOVANNI EVANGELISTA****VIA PONTORME 26/a
PONTORME****A2****PR****RAGGIUNGIBILITÀ****A****B****C****RIFERIMENTO MAPPA****ACCESSIBILITÀ****A****B****C****ACCESSIBILITÀ
DEDICATA****1****2****3****FRUIBILITÀ INTERNA****A****B****C**

**NOTE ED EVENTUALI INTERVENTI**

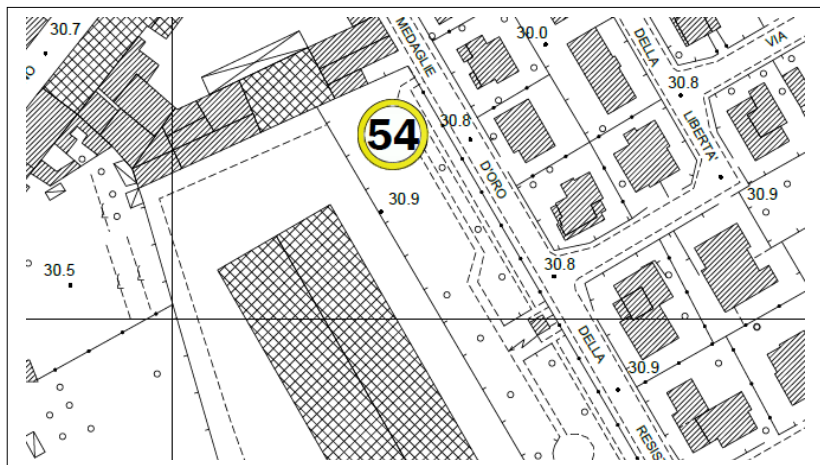
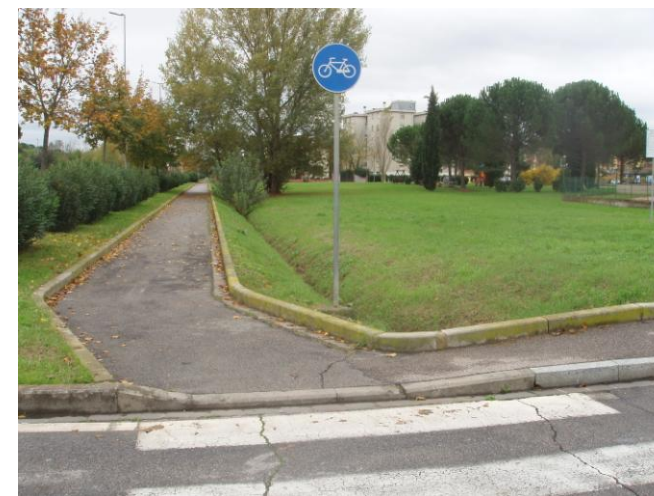
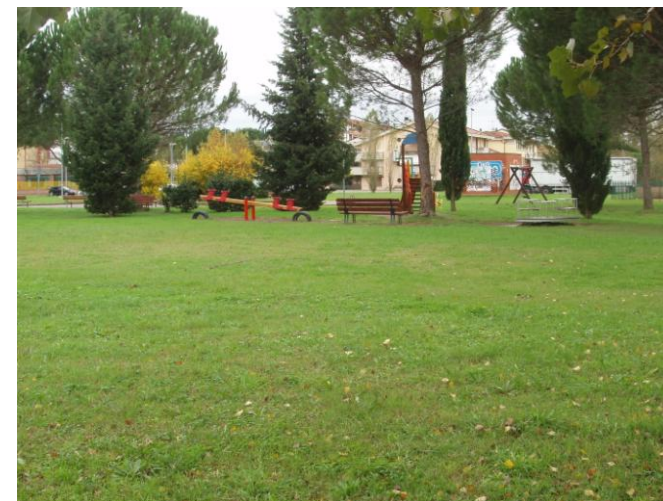
54

Area verde attrezzata con sedute e giochi per bambini
 Raggiungibile da parcheggi lungo la strada e da percorsi pedonali raccordati
 Percorsi interni sterrati o con erba.

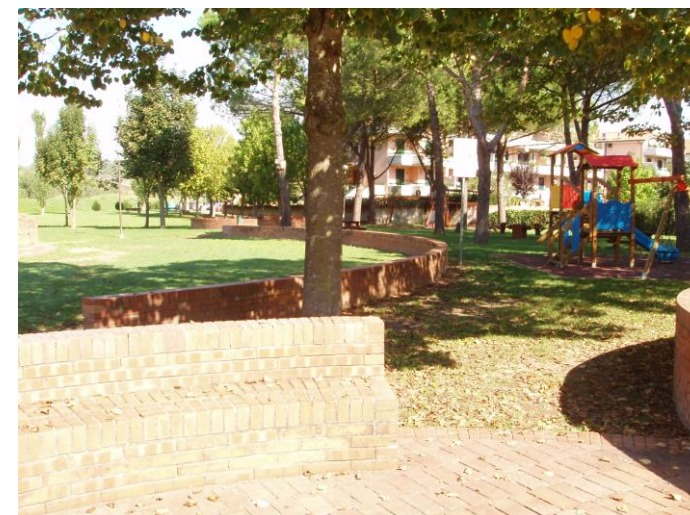
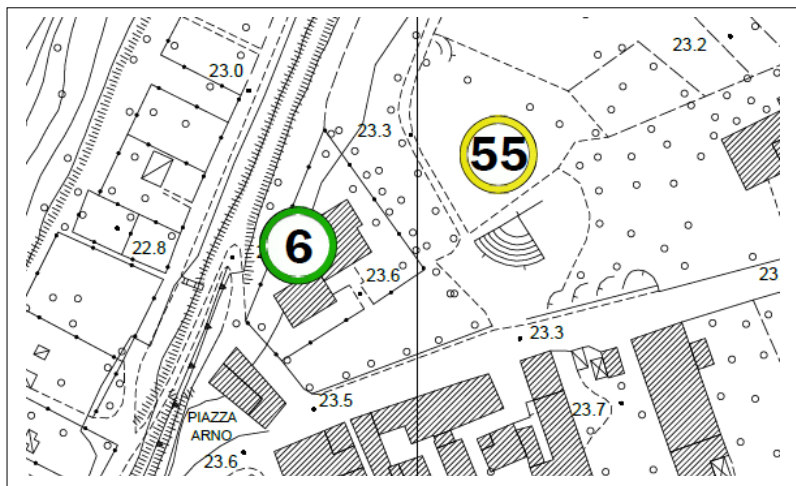
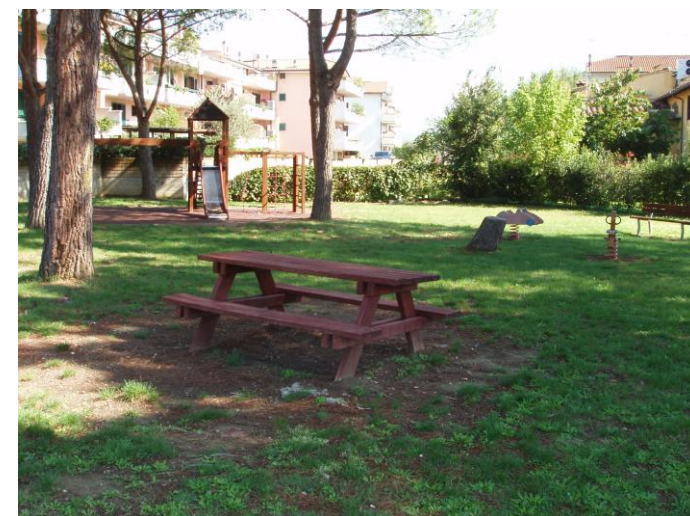
55

Area a verde attrezzato con sedute e giochi per bambini, raggiungibile da parcheggi lungo la strada e percorsi pedonali raccordati

Manca posto auto riservato ai disabili

Percorsi interni parzialmente pavimentati con piastrelle o con fondo sterrato o ad erba

Pavimentazione di sicurezza sotto i giochi per bambini.

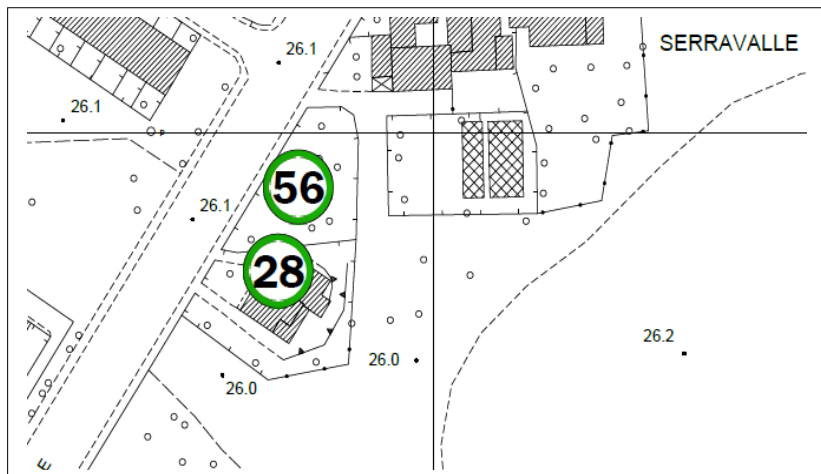
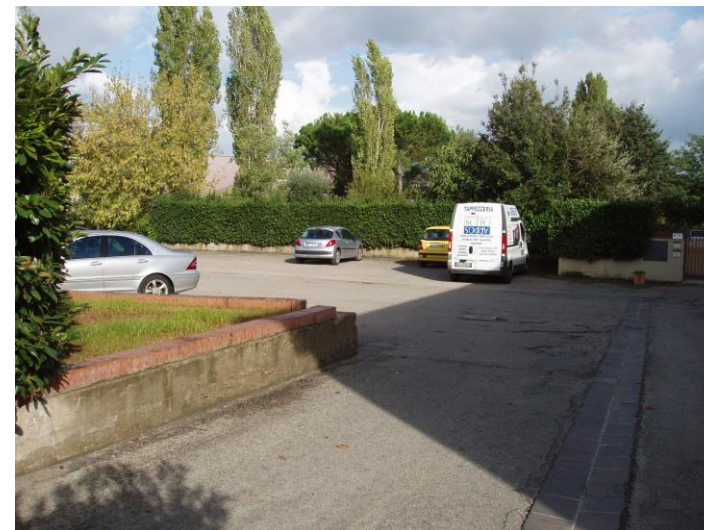
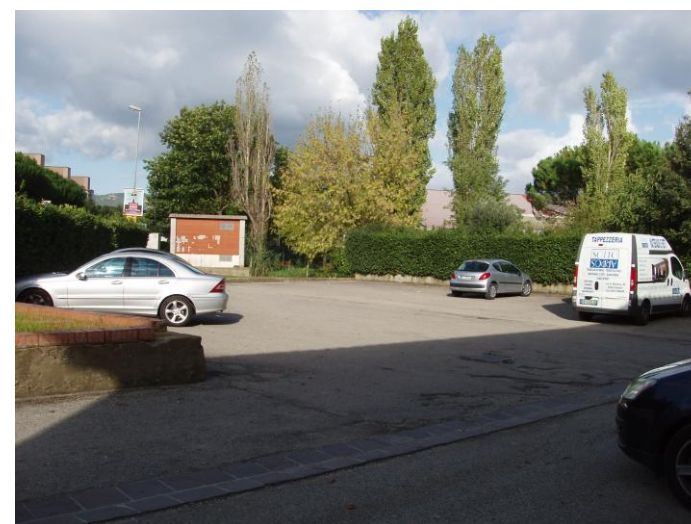
56

Parcheggio in prossimità di un Ufficio Postale posto all'interno rispetto alla Via Delle Olimpiadi
 Raggiungibile da rampe di raccordo con percorso pedonale del tipo passo carrabile, un po' troppo ripide
 Interno del parcheggio in piano ed asfaltato.

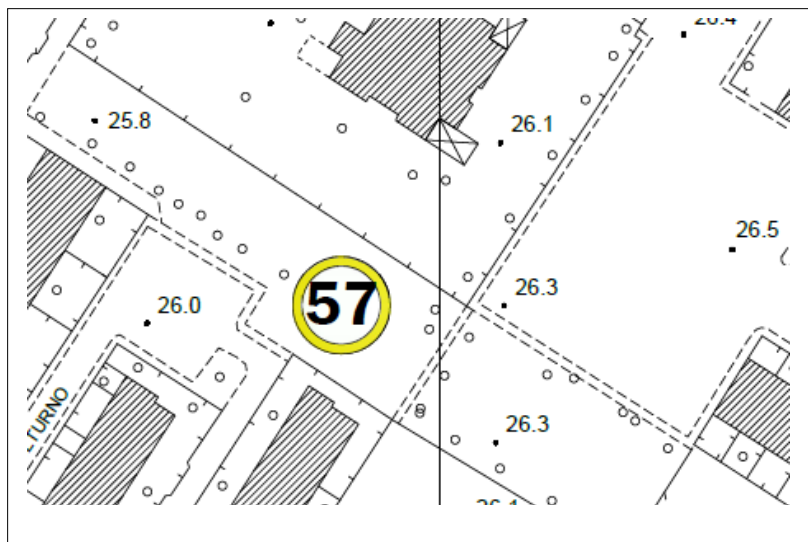
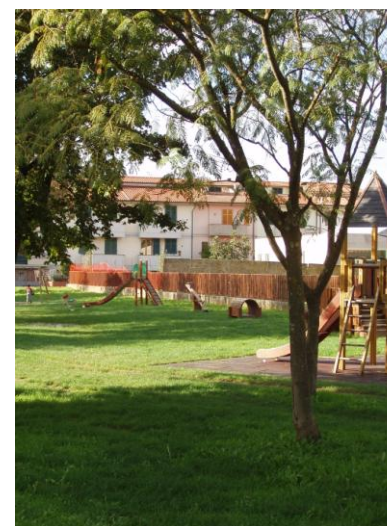
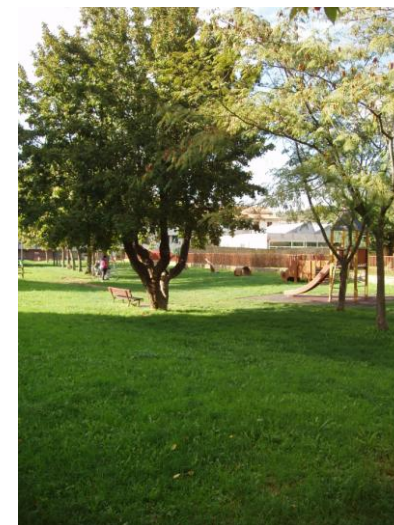
57

Raggiungibile da percorso pedonale con rampetta di raccordo, dal lato delle scuole

Non raccordato al percorso dal lato opposto

Percorso interno con pavimentazione in pietra

distanziate di 2-3 con alcune parti in sterrato ed erba

Sotto i giochi per bambini manca pavimentazione di sicurezza.

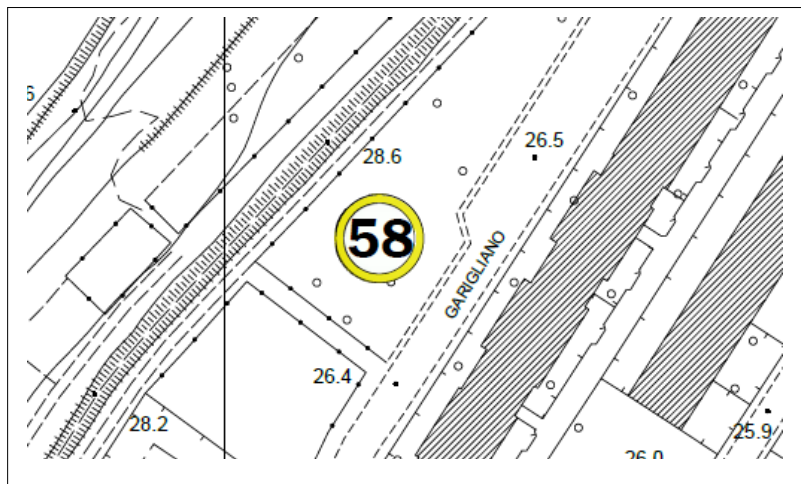
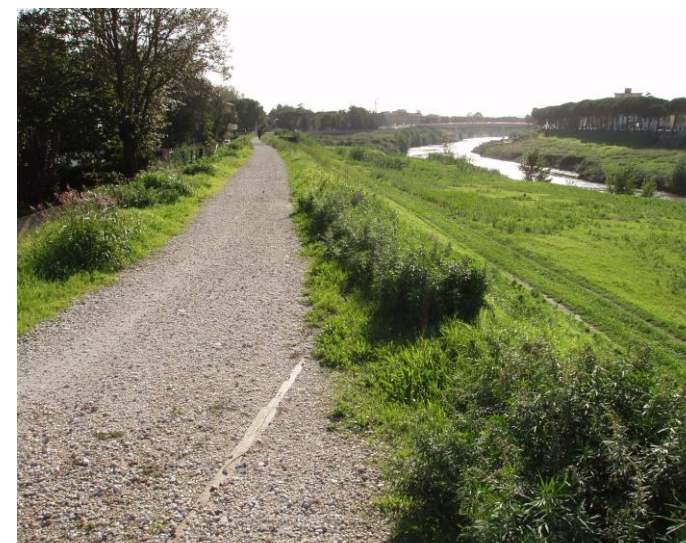
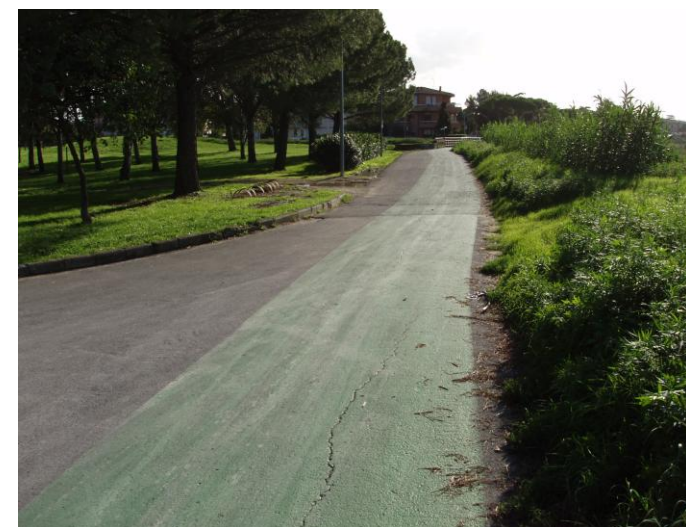
58

Percorso pedonale e ciclabile lungo l'argine dell'Arno, con pavimentazione in asfalto
 Alcuni accessi hanno una pendenza eccessiva e non sono asfaltati
 Questi accessi sono raggiungibili dalla strada principale dove sono anche i parcheggi
 Al termine grande area verde attrezzata con sedute con fondo a prato o sterrato, accessibile da parcheggio.

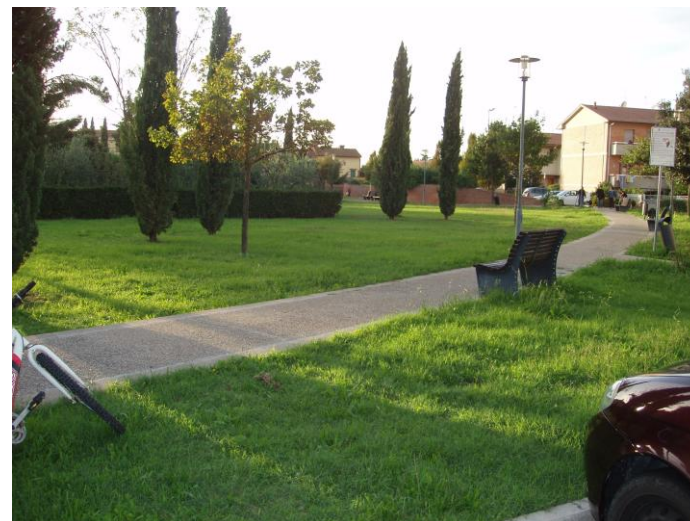
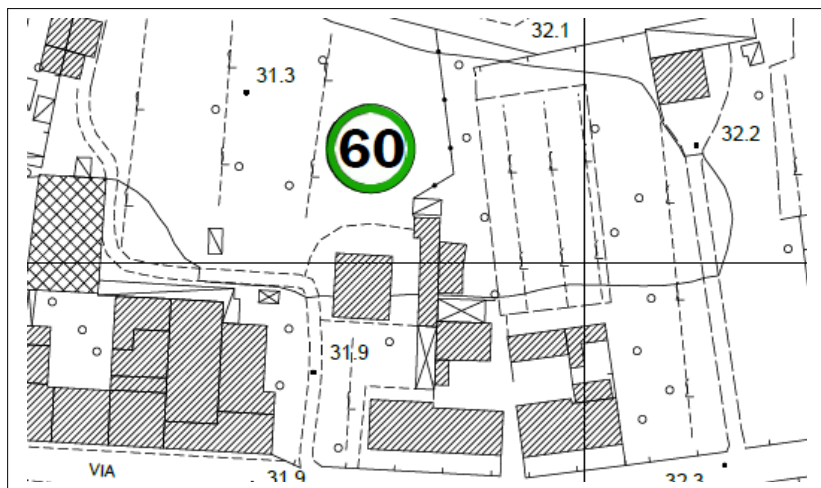
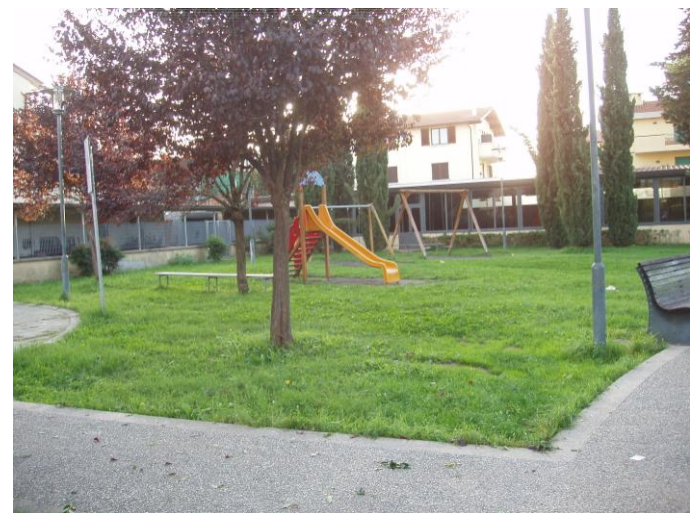
60

Raggiungibile da percorsi pedonali e parcheggi con raccordi da due lati
 Zona attrezzata con sedute collegata da percorso pedonale pavimentato e in piano, con raccordi che termina sul lato opposto
 Area attrezzata a giochi per bambini, raggiungibile solo attraverso un prato.

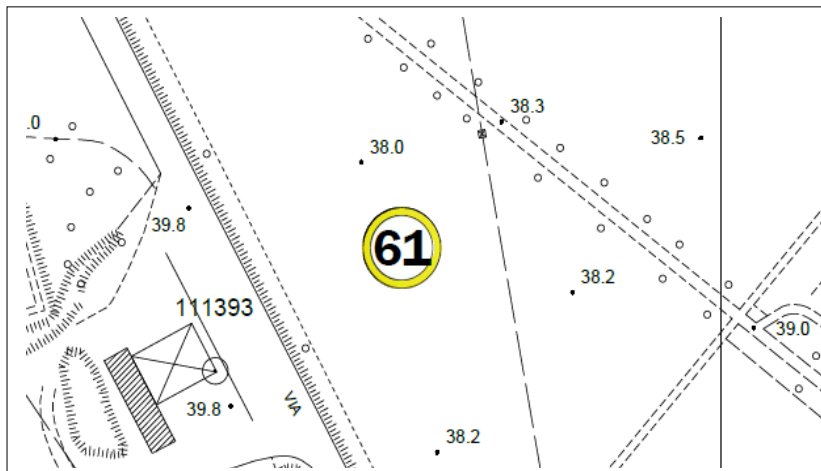
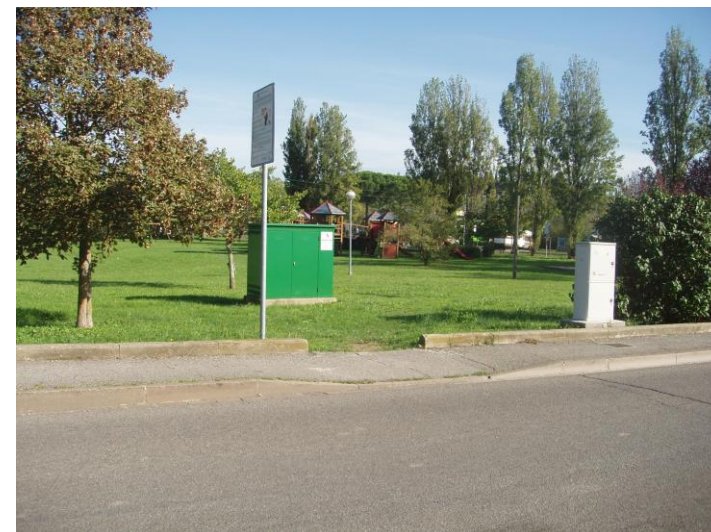
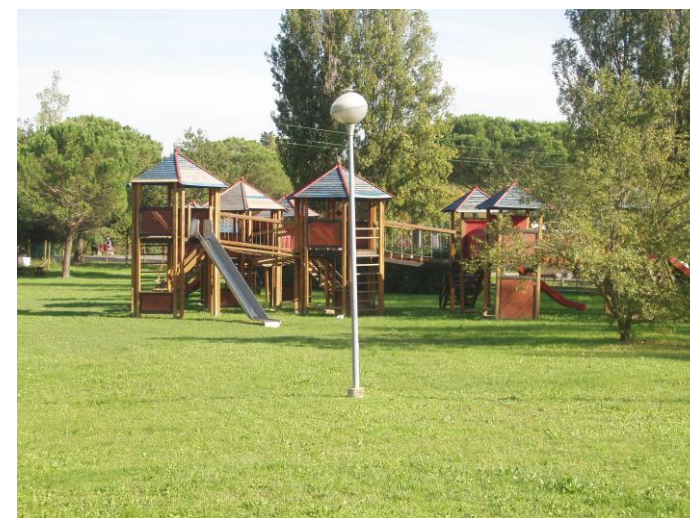
61

Raggiungibile da percorso pedonale con passo carrabile
Percorso interno solo con sterrato ed erba, anche per
la zona attrezzata con i giochi per bambini.

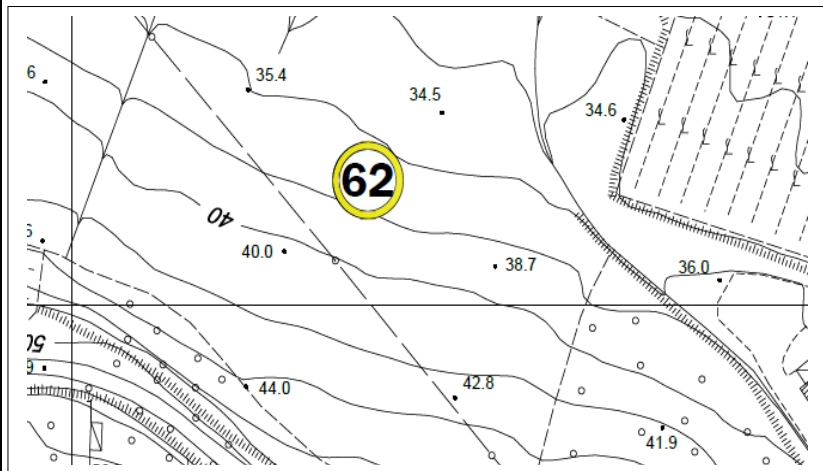
Raggiungibile da strada nella parte alta ma il parco si sviluppa lungo il pendio ripido
 Accessibile dalla parte bassa con area parcheggio attraverso un piccolo ponte in legno o attraverso scale
 Percorso interno completamente ad erba anche per raggiungere i giochi dei bambini.

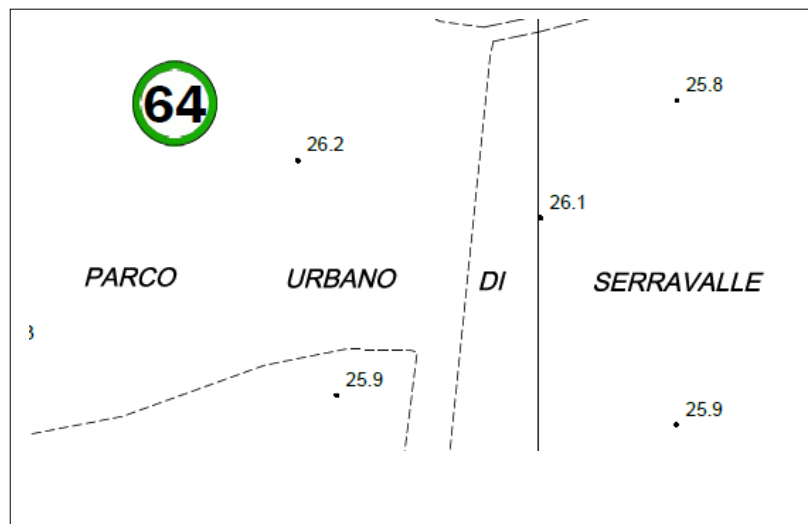
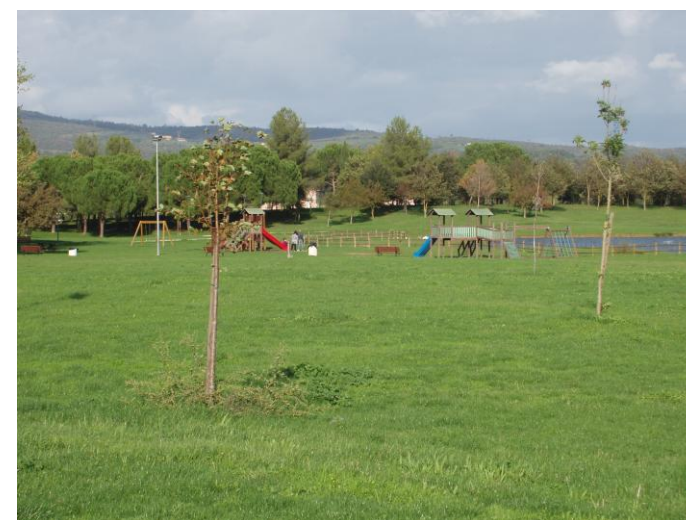
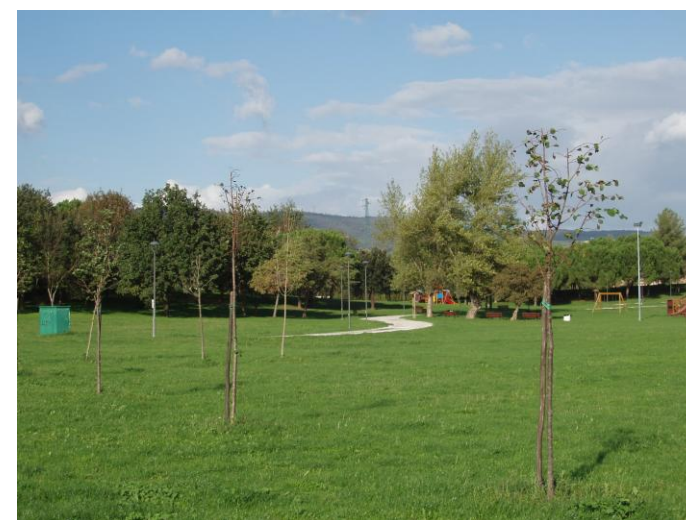
64**PARCO PUBBLICO
ATTREZZATO****VIA DELLE OLIMPIADI
SERRAVALLE****G1****PU****RAGGIUNGIBILITÀ****A****B****C****RIFERIMENTO MAPPA**

Raggiungibile da parcheggio lato piscina comunale, con percorso sterrato

Vari accessi su diversi lati dell'ampio parco

Percorso interno principale raccordato e continuo

Alcune parti del parco hanno pavimentazione in erba o sterrata.

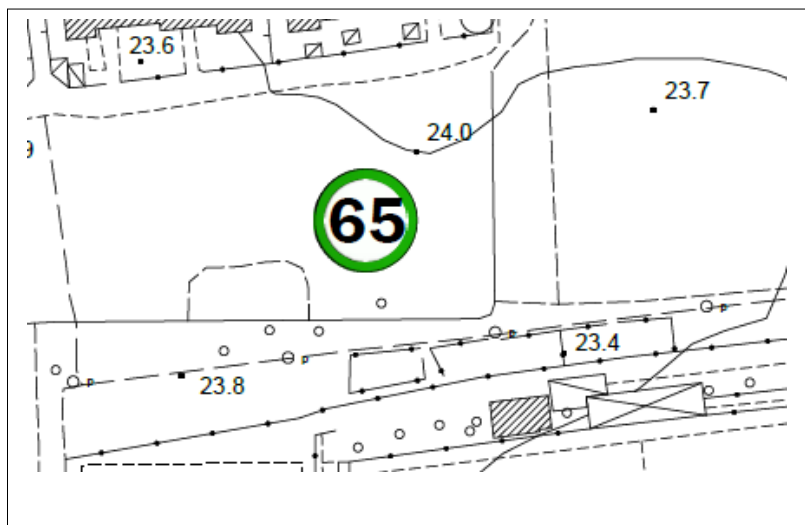
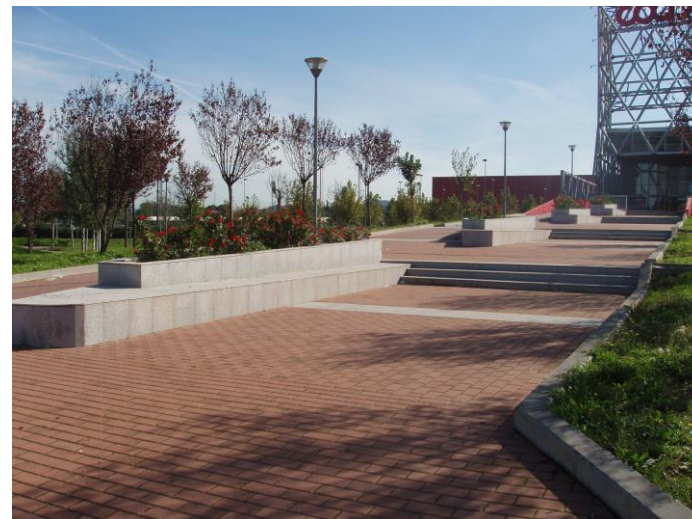
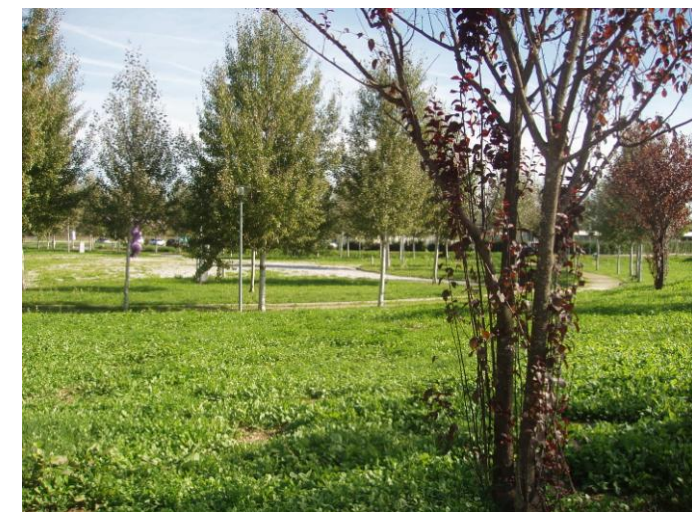
65

Costruzione di recente realizzazione
 Raggiungibile da vari lati tutti con percorsi raccordati e pavimentati
 Diversi accessi posti su vari lati del parco
 Percorso anche ciclabile asfaltato
 Passerella per raggiungere il centro commerciale dalla strada con fermata bus, con pavimentazione in piastrelle.
