UBICAZIONE	LOC. "VILLANUOVA" VIA SAN DONATO (COMUNE DI EMPOLI)
RICHIEDENTE	SIG.RA MARIA PIA GALLI E SIG.RA PAOLA LUCIA GALLI
PROGETTO	PIANO DI RECUPERO CON CONTESTUALE RICHIESTA DI REVISIONE DEL VINCOLO DI PROTEZIONE RELATIVA ALL'EDIFICIO "EX FATTORIA SAN DONATO VAL DI BOTTE" (ai sensi DPGR 53/R - 2011)
PROGETTISTA	ARCH. LUCA BEVILACQUA
INDAGINI GEOLOGICHE	GEOL. MARCO PALAZZETTI
COLLABORATORE	Geol. Cristina Mariotti Bianchi

CODICE ELABORATO	TITOLO	SCALA	CODICE LAVORO
TAV. 1	COROGRAFIA INQUADRAMENTO GEOLOGICO PLANIMETRIA GENERALE STATO ATTUALE SEZIONE GEOLOGICA	VARIE	013.17.LU
			DATA
			Aprile 2017

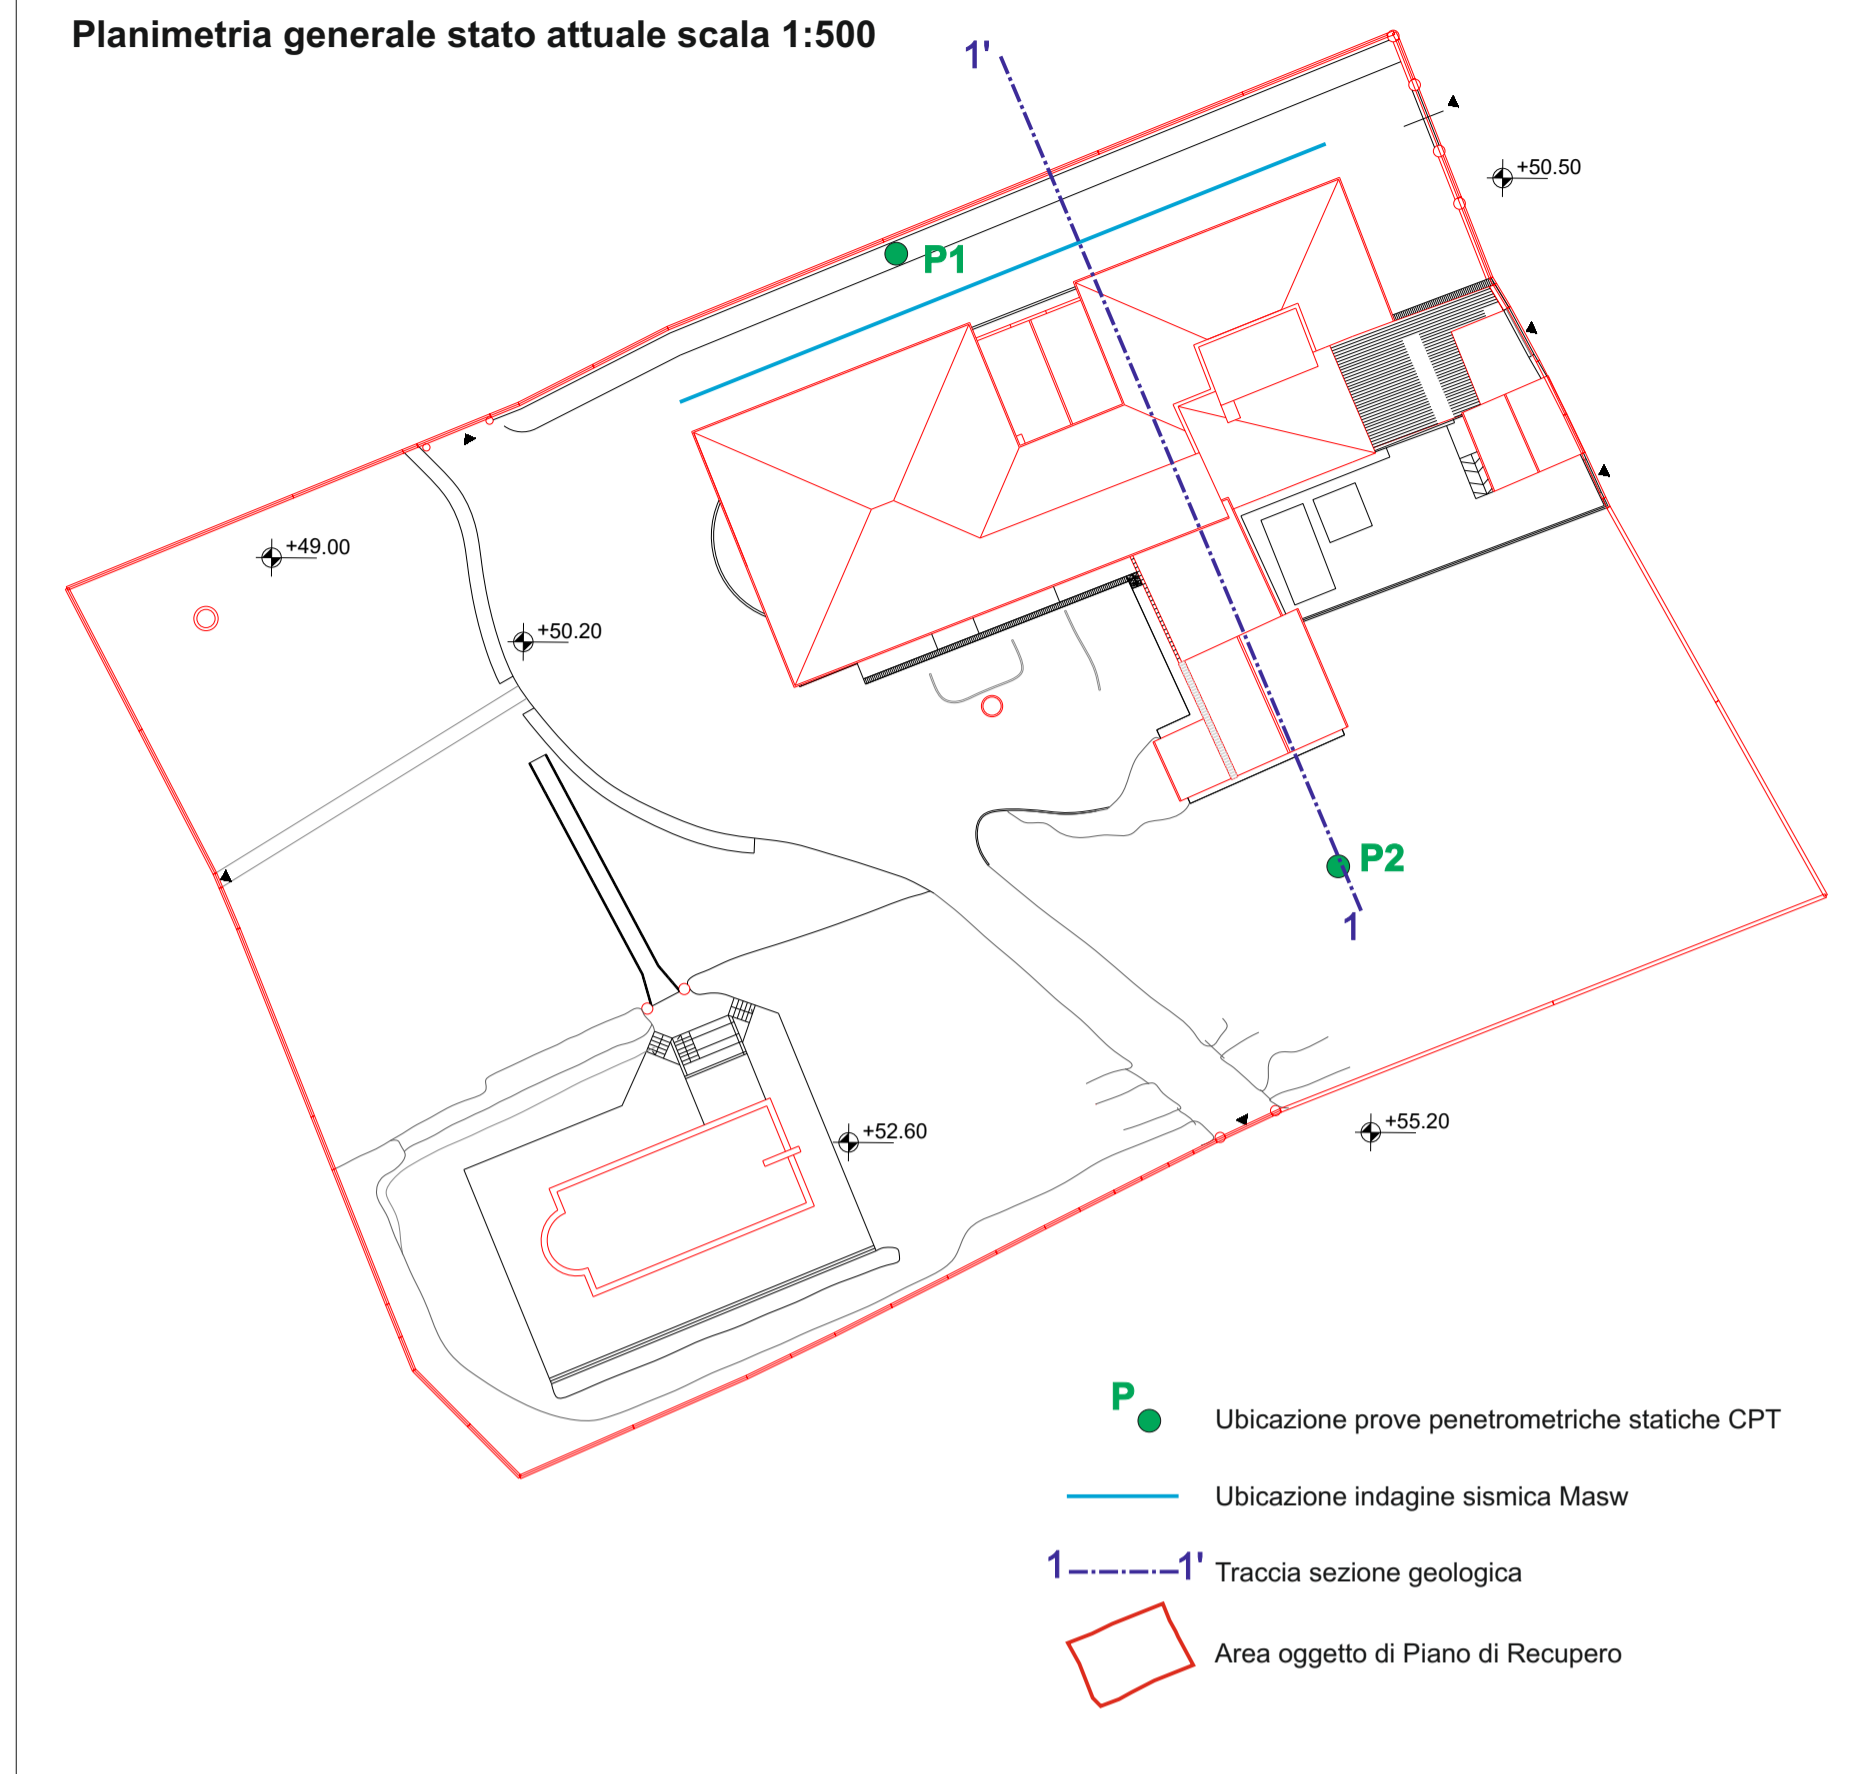
Planimetria generale stato attuale scala 1:500

- P Ubicazione prove penetrometriche statiche CPT
- Ubicazione indagine sismica Masw
- 1'-1' Traccia sezione geologica
- Area oggetto di Piano di Recupero
